# 金平区月浦街道汕头市瑞升电子有限公司 “8·21”一般机械伤害事故调查报告

2024年8月21日，位于汕头市潮汕路月华工业区绿航大厦第1-6层的汕头市瑞升电子有限公司发生一起机械伤害致1人死亡的事故，直接经济损失人民币80万元。

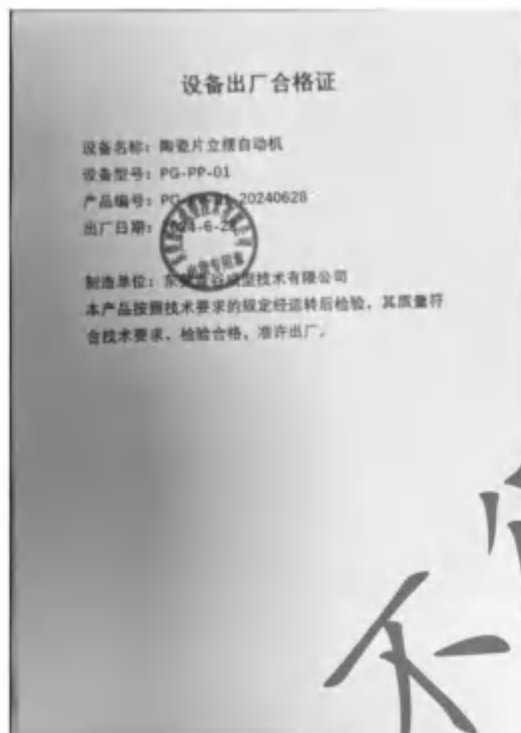
(图1 升降平台合格证图)

事故发生设备是东莞盘古成型技术有限公司生产的陶瓷片立摆自动机，设备型号：PG-PP-01，产品编号：PG-PP-01-20240628，出厂日期：2024年6月28日。设备自重约200KG，产品主机尺寸：2450MM（L）×1900MM（W）×2050MM（H），使用电源：220V 50HZ，设备总功率约2KW，使用气压： $\geq 0.6$  Mpa，有设备出厂合格证（见图1）。陶瓷片立摆自动机定期由检维修人员进行检查，分部分进行日检、周检及月检，最近一次为8月20日由机修工韩\*峰检查，未发现机器存在故障。

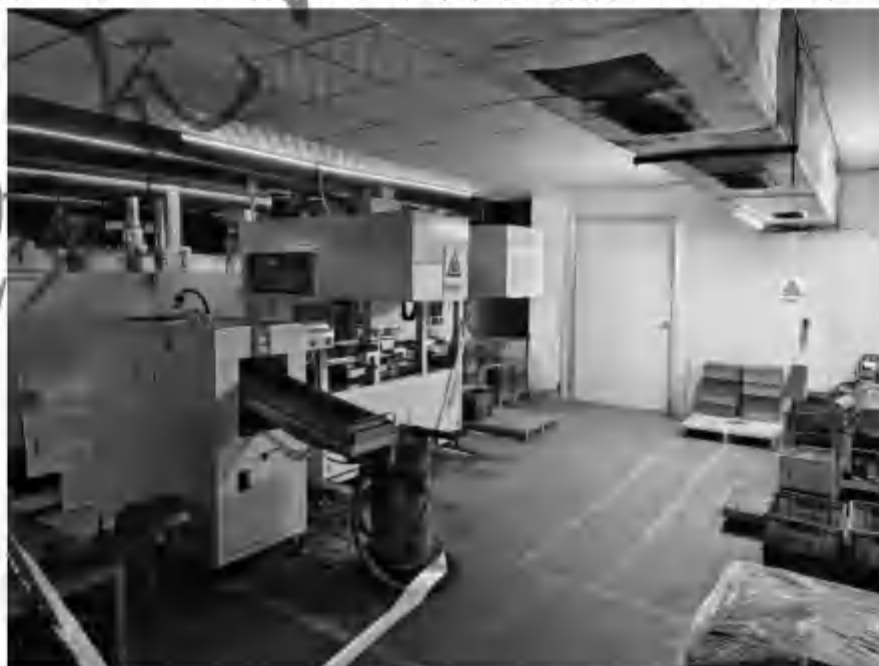
（图4 一楼热敏车间图）

事发场所位于汕头市潮汕路月华工业区绿航大厦第 1-6 层的汕头市瑞升电子有限公司，厂区为一栋六层混凝土建筑物，占地面积 1800 平方米左右，厂房总面积约 10000 平方，事发地点为厂区一楼热敏车间（图 4），面积约 15-20 平方米，车间为半敞开式，没有完全围闭，车间内配置有一台陶瓷片立摆自动机。

根据汕头气象台上述气象预报情况和事发场所情况，事故调查组分析认定：当天自然天气对事发场所无明显影响。
