# 金湾平沙珠海市鑫涛源建筑工程劳务分包 有限公司“4·12”一般物体打击事故

## 调查报告

金湾区政府事故调查组  
2026 年 6 月 12 日

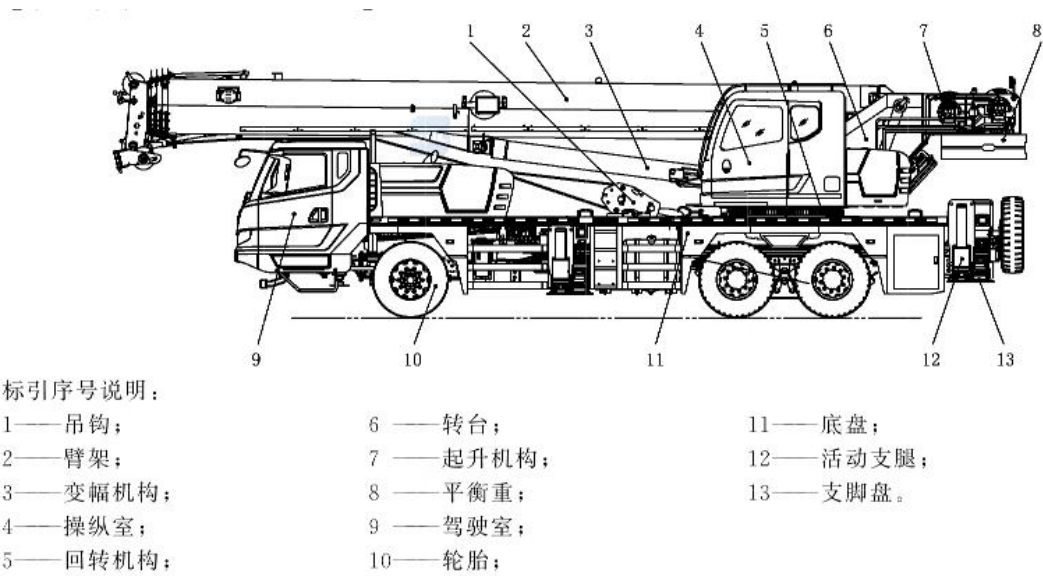
图 4 汽车起重机示例图

汽车起重机主要由驾驶室、操纵室、臂架、吊钩、起升机构、活动支腿等组成（如图 4、5 所示）。涉事汽车起重机车牌为豫 K3\*\*\*7，车辆型号为 XZJ5\*\*\*\*\*25，车辆识别代码：LXGCPA333KA0\*\*\*\*6，外廊尺寸(长×宽×高)为 12870×2550×3470mm，整车整备质量为 32805kg，额定起重量为 25t，起升

高度为 42m，制造年月为 2019 年 1 月 28 日。下次定期检验日期为 2026 年 6 月，目前处于检验有效期内。
