# 自贡富顺县朝荣酒厂“9·26”较大中毒窒息 事故调查报告

事故调查组

2026 年 1 月

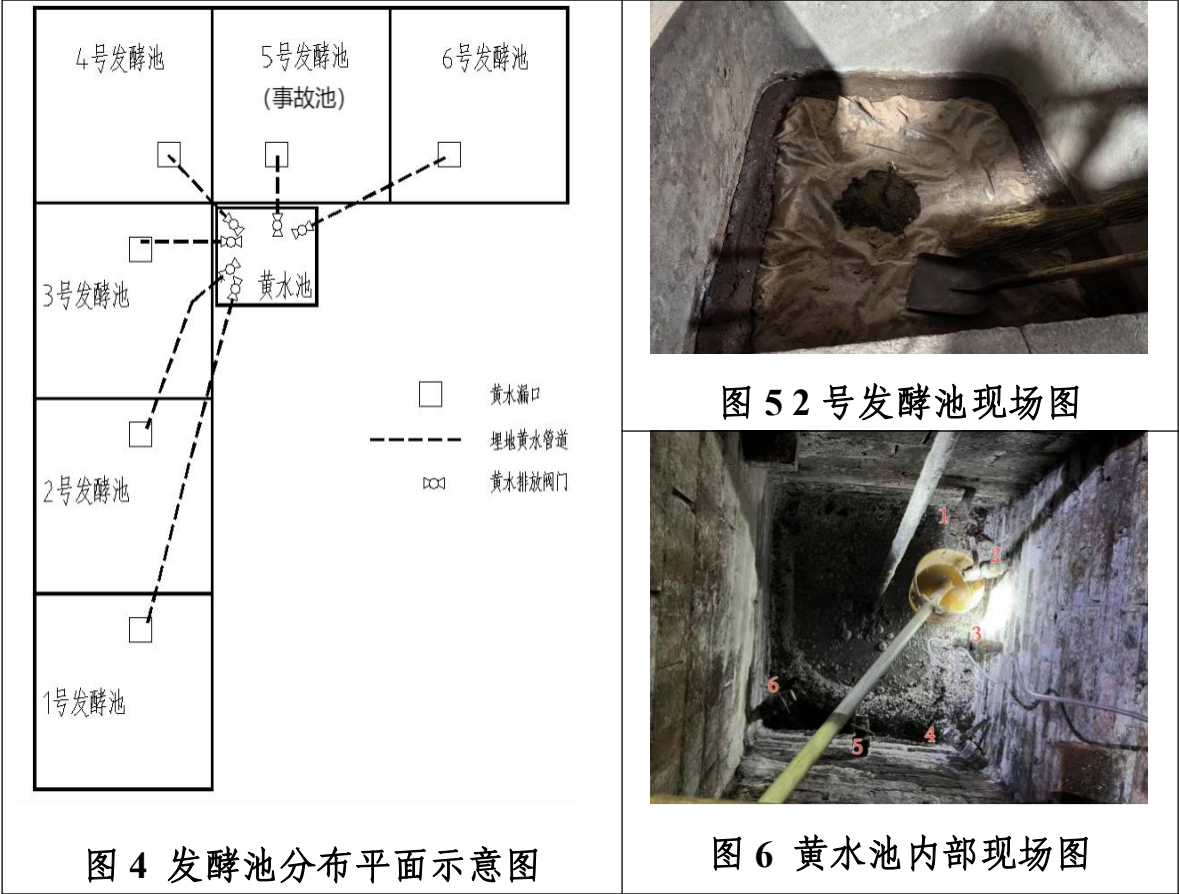
各发酵池底部均设有黄水漏口，通过直径为 15mm 的 PVC 管道连通到黄水池，黄水池内各管道末端设有一个阀门，正常发

酵期间，阀门处于关闭状态，发酵完毕后，打开阀门将黄水放到黄水池，然后将酒糟转移到蒸馏设备蒸馏出酒。

经现场勘查<sup>[2]</sup>，1、3 号发酵池黄水排放管阀门处于关闭状态，2 号发酵池黄水排放管阀门因损坏处于滴漏状态，5 号发酵池（事故池）黄水排放管阀门处于未完全关闭状态，2 号发酵池、黄水池、5 号发
