# 库车青松水泥有限责任公司“4·9”一般坍塌 事故调查报告

库车市人民政府“4·9”事故调查组

2026年5月18日

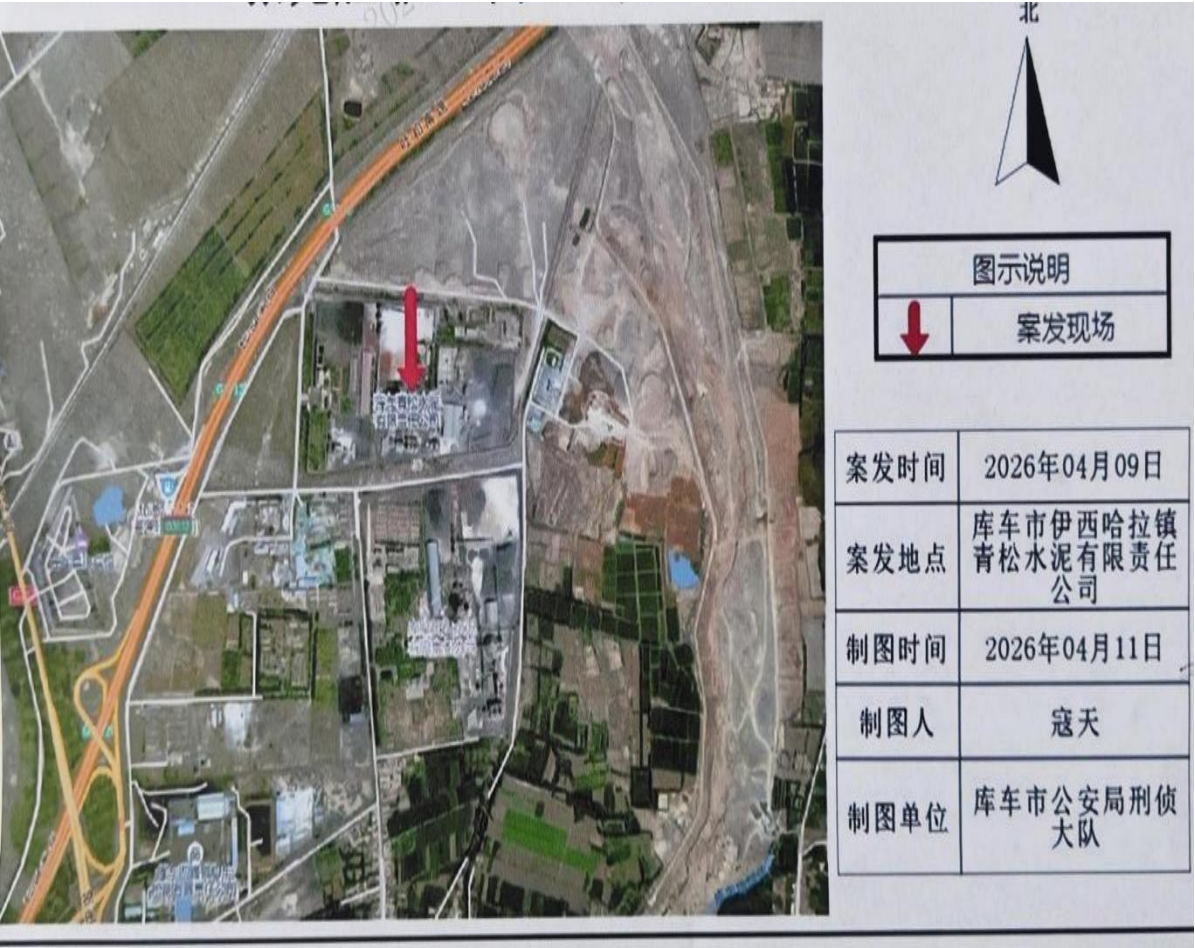
现场方位示意图

中心现场位于库车青松水泥有限责任公司东侧原料堆棚内，堆棚为钢结构封闭式厂房，其四周围墙东西向长度为 221 米，南

北宽 189 米。西侧有 1 个出口，北侧有 2 个出口，现场事发车辆新 Q43855 停放方向为头朝西尾朝东，车头距离西侧门 12.2 米，车尾距离电石堆 2.2 米，新 M59046 停放在西门进口南侧，停放方向为头朝南尾朝北，距离电石堆 24 米。电石堆整体在堆棚中部堆放，西侧距离围墙 9 米，堆高最高处 3.7 米，南侧、东测、北侧、西侧二分之一均为自然倾斜角，电石堆西南角入料进深 18 米，长约 20 米，边坡角度成 90 度直角。张某某被埋地点为新 Q43855 车右后方，石某某被埋地点为新 Q43855 车左后方。新 Q43855 停放在电石堆西南角。
