**迎泽柳巷豪生国际公寓**  
**“3·5”一般高处坠落事故调查报告**

迎泽区政府事故调查组

2026 年 3 月

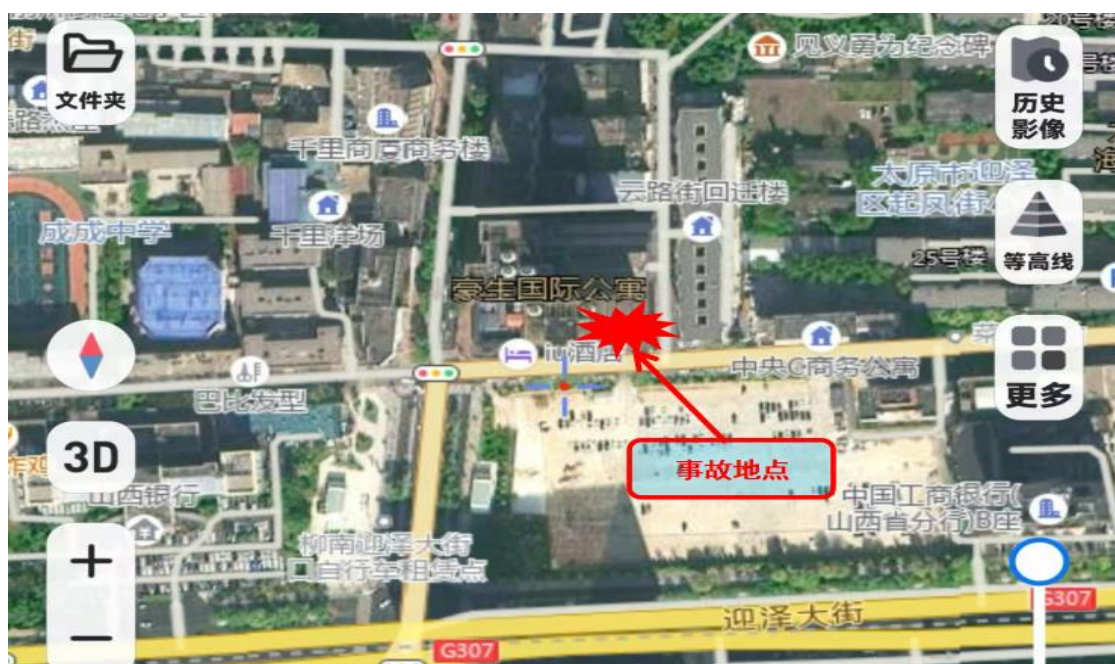
图 1：事故发生地点（来源于手机地图定位）

事故发生地点位于山西省太原市迎泽区柳巷南路与起凤街十字路口东北角豪生国际公寓 4 号电梯拆除施工现场。豪生国际公寓主楼地面以上为 41 层，地下 1 层，建筑高度 146 米。涉事电梯是客梯厅南侧西梯（见图 1、图 2 所示）
