# **迎泽双塔山西汇众兴盛电力工程有限公司**

## **“7·7”一般物体打击事故调查报告**

**迎泽区政府事故调查组**

**2026 年 9 月**

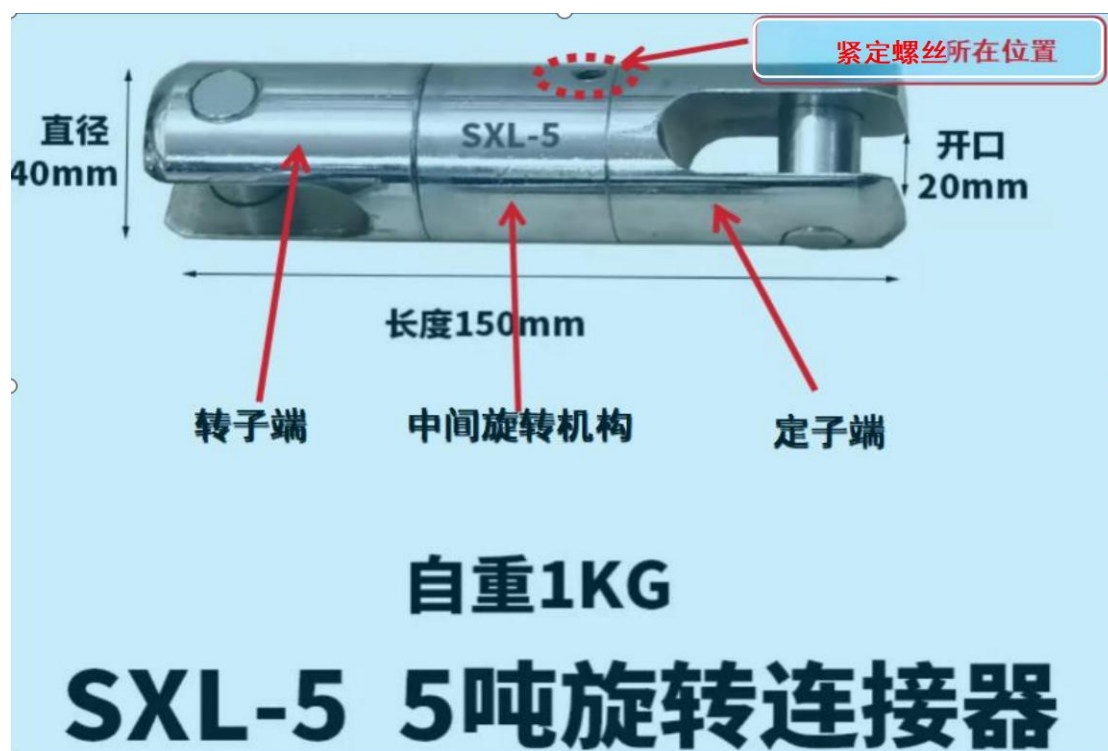
图8 通过网络查询到的与事故现场结构形式一致的旋转连接器

6.旋转连接器一般由3部分组成，中间旋转机构、两端分别为“转子”和“定子”。通常出厂时旋转连接器转子与中间旋转机构组合成可360°旋转而不可以轻易拆分的部分，而定子通过螺纹头与中间旋转机构内螺纹完全旋合后，使用穿过中间旋转机构端头附近侧壁的“紧定螺丝”作为“防脱落保险装置”与定子螺纹头上的预设凹陷位置楔合锁定，由此组合成1个主要用于消除牵引钢丝绳或电缆网套在受力时产生的扭转应力、保护电缆不被损坏的关键性牵引工具“旋转连接器”。鉴于事故现场旋转连接器靠近紧定螺丝所在位置的一端缺失，因此判定缺失部分为其定子端。（见图8、图9所示）

11.测得涉事旋转连接器转子与中间旋转机构的组合体长度为 95mm，定子端长度 55mm，中间旋转机构直径约 40mm，穿绳索开口孔洞宽度约 18mm，此数据与图 8 中“SXL-5(5 吨旋转连接器)”基本一致。（见图 8、图 18）

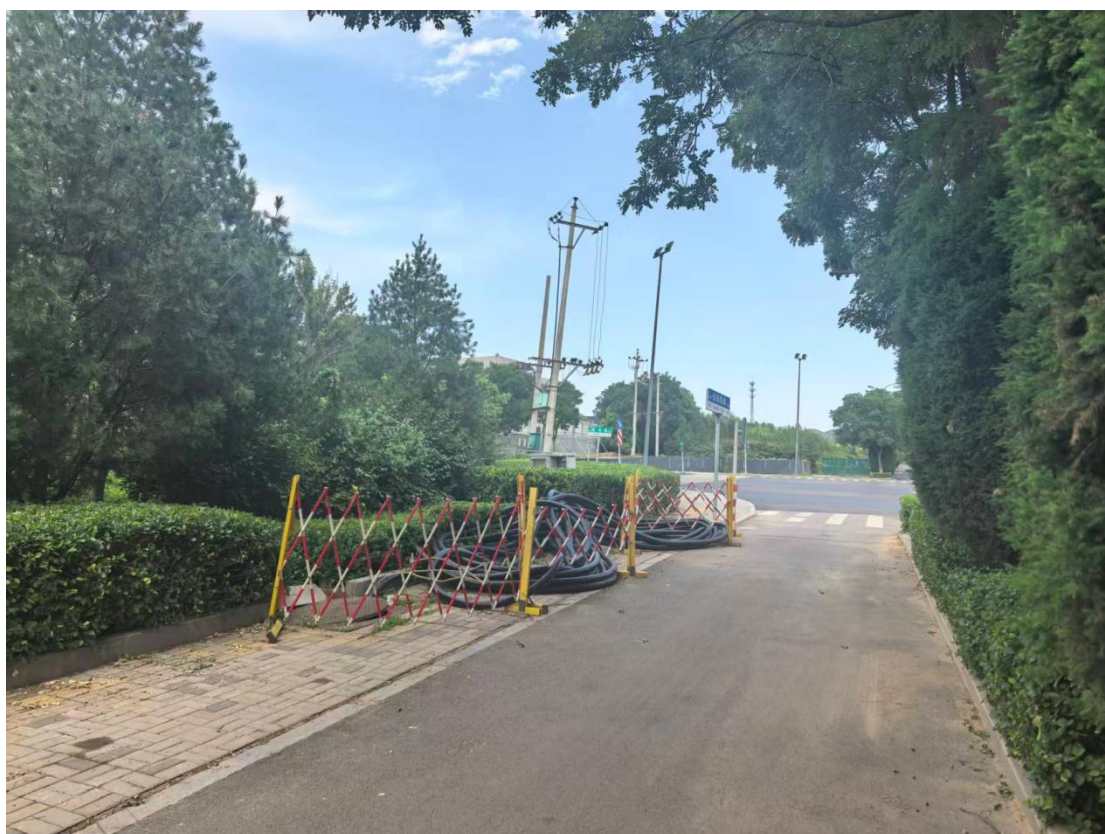
图 21 事发当日电缆敷设起始处（新沟路与长风东街交叉口西南角）

13.事发当日，电缆敷设作业从新沟路与长风东街交叉路口的西北角处电力检查井开始，然后向南从地下穿过长风东街到达路口西南角处电力检查井，再从西南角处电力检查井顺长风东街南侧人行步道向西牵引敷设；现场测得从起点井至旋转连接器残部飞出的井之间的长度为 298 米，事故发生时电缆在地下导管内大约有 270-280 米长；事发时，电缆前端尚未到达旋转连接器残部飞出的井室，途中经过 6 座电力检查井，其中经过 3 个转角井(1 个井为 90°、2 个井约为 135°)。（见图 20）
