# 国道 109 新线高速公路饮马鞍隧道“3·14” 坍塌事故（事件）调查报告

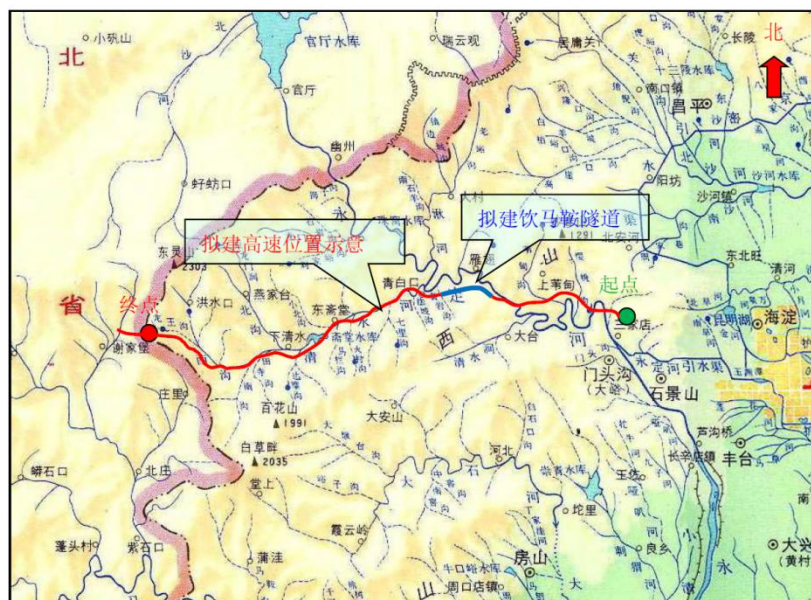
国道 109 新线高速公路饮马鞍隧道位置图

国道 109 新线高速公路（西六环-市界段）经门头沟区妙峰山、王平、雁翅、斋堂、清水，出市界接河北省张涿高速公路，路线全长 65.492 公里。国道 109 新线高速公路项目五工区饮马鞍隧道（如图 1 所示）为双洞分离式隧道，隧道左线长 6572.5m，右线长 6611m，在里程 AK30+950 和 AK33+396 处设置 2 座斜井，斜井长度分别为 138.25m 和 248.25m。饮马鞍隧道开挖标准断面宽 16.96m×高 11.55m，面积约 158.3m<sup>2</sup>。
