# 潮州市潮安区凤塘镇“11·14”一般道路交通事故调查报告

2025年11月14日15时12分，潮州市潮安区凤塘镇刘畔村与樟公线交叉路口发生一起经营性道路交通事故，造成一人死亡。

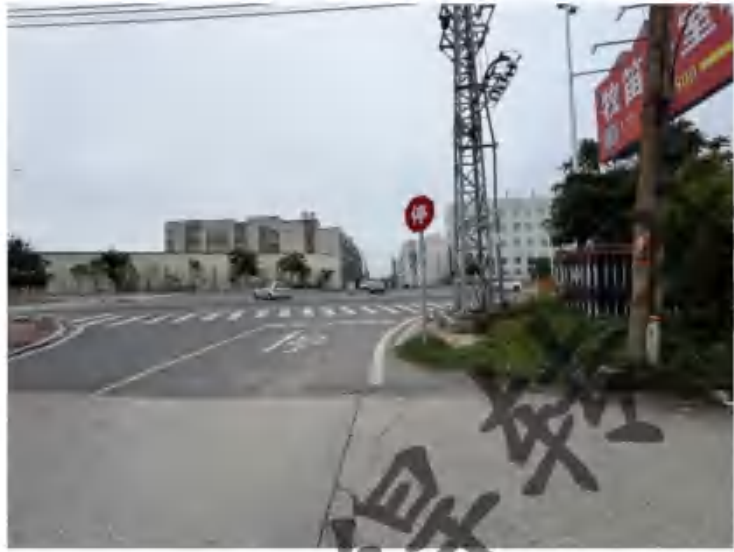
事故地点位于潮安区樟公线凤塘镇刘畔路口，有交通信号灯控制，呈十字路口，东往盛户刘畔村内方向，西往盛户刘畔村方向，南往浮洋镇方向，北往新风路枫溪方向，沥青路面，有相关标志，路面划线基本清晰，天气为晴天，路段限速 40 公里每小时。
