# 太原晋源山西龙城御甲保安服务有限公司 “2·12” 高处坠落重伤事故调查报告

晋源区人民政府事故调查组

## “2·12”高处坠落重伤事故调查报告

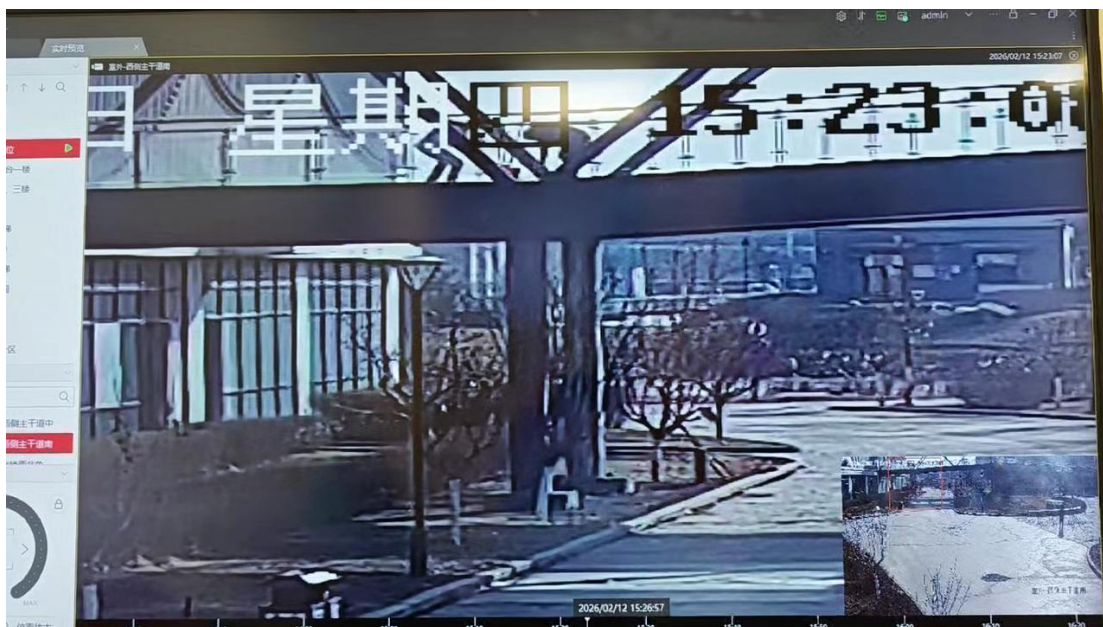
图一（事发前）

根据事发时监控视频和现场迹象勘查，事发区域位于太原市人民医院晋源院区B座连接D座连廊东侧区域（该连廊属于半封闭结构），对事故现场勘查情况如下：

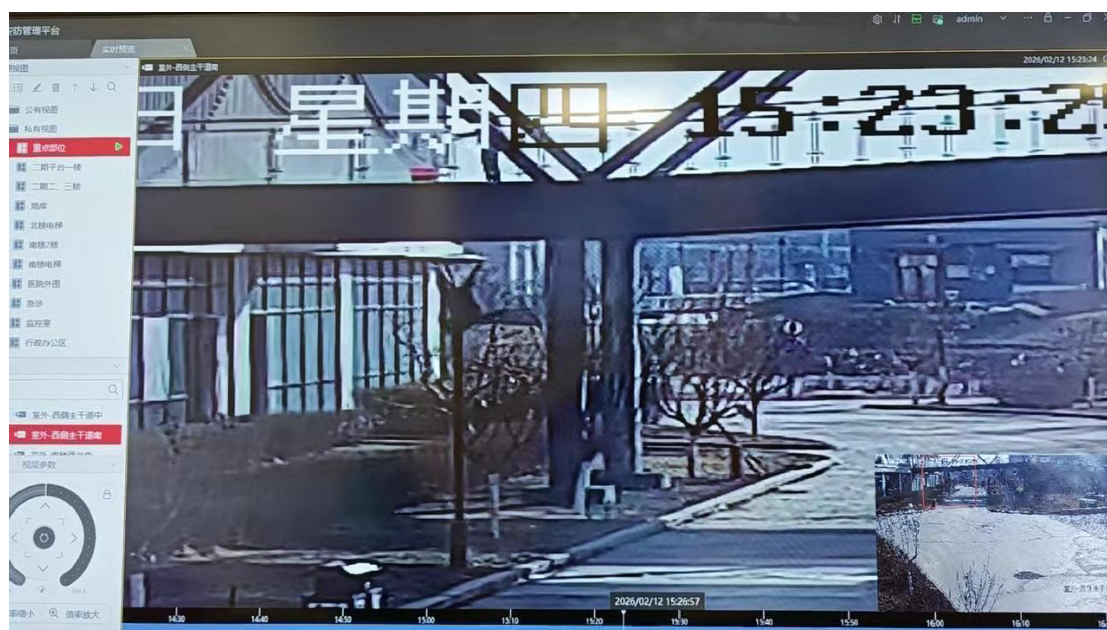
图二（事发时）

2026年2月12日下午，曾某梅看到污渍仍在。在工作间隙，她出于好心通知周某元过来帮忙清理。山西龙城御甲保安服务有限公司保洁工人周某元在未向项目经理韦某进行报备、未得到工作指令的情况下，到达太原市人民医院晋源院区B座连接D座连廊处清洁弄脏的玻璃。期间，周某元擅自翻出栏杆，踩在连廊南侧外延悬空处进行清洁。15时23分，周某元在起身时不慎踩空，掉落至正下方花园草丛中。

违反公司相关安全管理制度翻出栏杆进行违章高处作业，踩在连廊南侧外延悬空清洁玻璃，是造成此次事故的直接原因。

吸取教训，严格落实企业主体责任。认真学习《安全生产法》《生产安全事故报告和调查处理条例》，在强化一线人员安全培训、高空作业危险辨识、作业现场隐患排查、作业现场风险提示、员工安全防护、突发事件救治、应急处置上报等方面持续发力，全力提升安全管理水平。同时，对其所承接的其他服务项目，要举一反三，开展经常性的安全生产检查，确保安全。

要加强第三方公司监督检查，加强院内高风险场所安全提示，加强安全警示案例宣传，防患未然。
