## 六安市永强新型建材有限公司 “2020.5.3”一般高处坠落事故调查报告

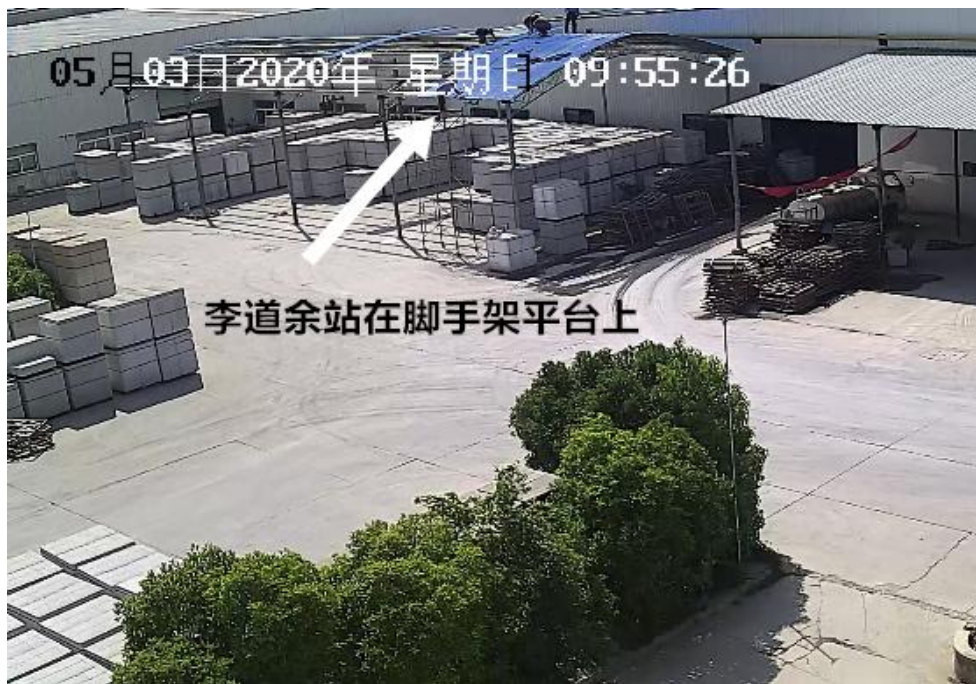
事发处钢构棚紧邻永强建材公司生产车间，占地面积约344.5平米（长26.5米，宽13米），高约7米，对面公司行政楼有监控摄像头完整记录了事发过程。监控录像显示，事发时，允金劳务公司有多名工人在钢构棚顶铺设彩钢瓦，钢构棚前有一个活动式脚手架，供工人上下，活动脚手架高约6米<sup>2</sup>、宽约2米，平台面（宽约50厘米）铺设有一块挂扣式脚手板（宽约40厘米），未铺满平台面，且四周未设置防护栏杆，不符合技术规范要求<sup>3</sup>。

2020年5月3日9时许，李\*余（系李\*贵弟弟）、汤\*金等多名工人在钢构棚顶铺设彩钢瓦。9时55分，李道余从棚顶下到脚手架平台上（此时其安全绳已解开，仅佩戴了一个草帽，图1），在向左走动的同时试图将安全绳（系在棚顶一处垂落在彩钢瓦上）往左移动，在此过程中踩空直接坠落至地面。

图1 李\*余站在脚手架平台上

李\*余在脚手架平台上移动时，踩空直接坠落至地面。

1.李\*余，安全意识淡薄，在高空脚手架平台上未系安全绳，未佩戴安全帽，违反了高处作业规定<sup>4</sup>。
