# 保定高碑店神达新能源科技有限公司

## “2·8”较大爆燃事故调查报告

保定市人民政府事故调查组

2025 年 8 月

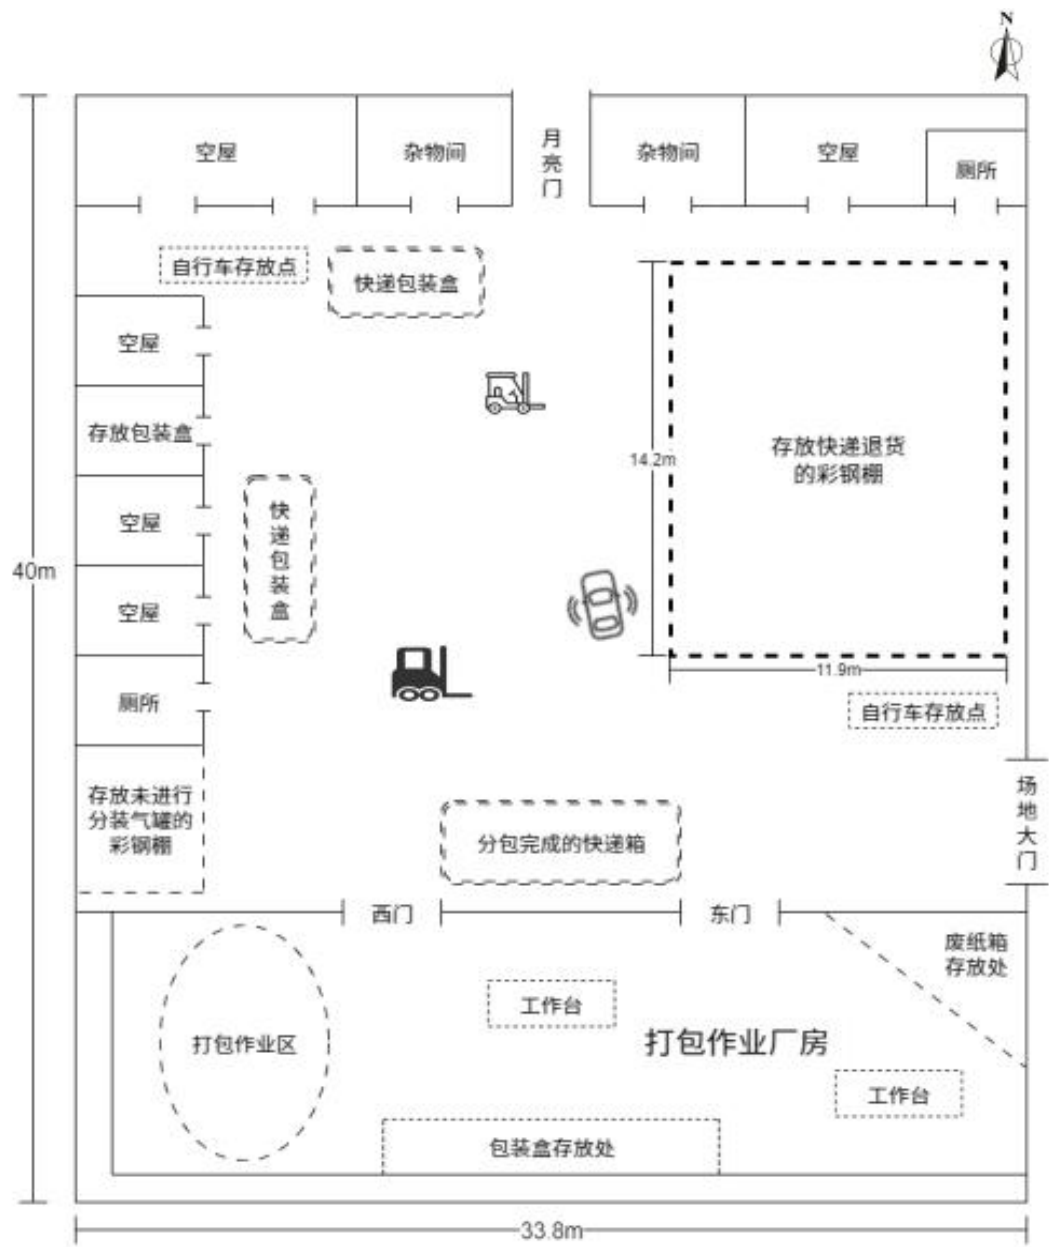
图 1 事故现场平面示意图

该场地南北长 40 米，东西宽 37.8 米。场地东侧为存放退货的简易大棚（长 14.2 米、宽 11.9 米，四面敞开，顶部为单层彩钢），内部存有气罐、卡式炉、电子打火器等网络平台退回的货物。场地南侧为打包作业厂房，长 33.8 米、宽 10 米，采用夹芯彩钢板搭建，作业区设有两扇供员工进出的门；作业区外部、两门之间，放有大量气罐成品和打包装好的成品箱。场地西侧由南至北，依次为存放未分包气罐的彩钢结构库房、厕所和 4 间砖混结构平房。场地北侧

建筑均为砖混结构，东西两侧各为 2 间空屋（杂物间）、中间有 1 个月亮门，东北角有 1 个小厕所。（图 1）

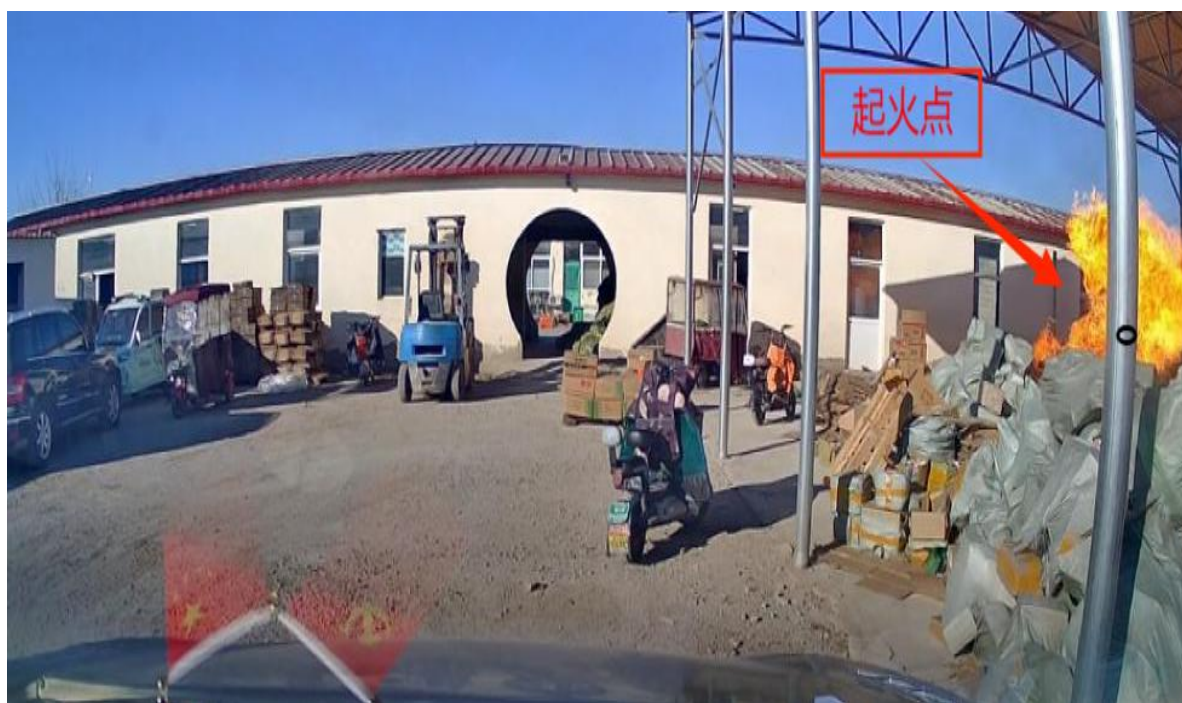
图 2 火势变大后的视频截图

许，黄艳超组织 15 名员工在打包作业场地进行卡式炉气罐打包作业。15 时 31 分许，该场地退货区出现异响并产生起火点，在场院的员工发现后立即呼喊求助。黄艳超听到求助声，立即从打包作业厂房赶到场院，查看火情后跑到作业厂房东北角的厕所，试图取水灭火，却未找到盛水工具。此时，退货区的卡式炉气罐持续发生爆炸。见火势已无法控制，黄艳超立即组织员工迅速撤离现场。部分员工将停放在场院内的汽车、电动车驶出场院，另有部分员工撤离后又返回打包作业厂房取个人物品，现场秩序混乱。约 1~2 分钟后，打包作业区内的 17000 余支卡式炉气罐、退货区的 10000 余支气罐全部发生爆燃，作业场地所有房屋相继被引燃，4 名作业人员被困。（图 2）

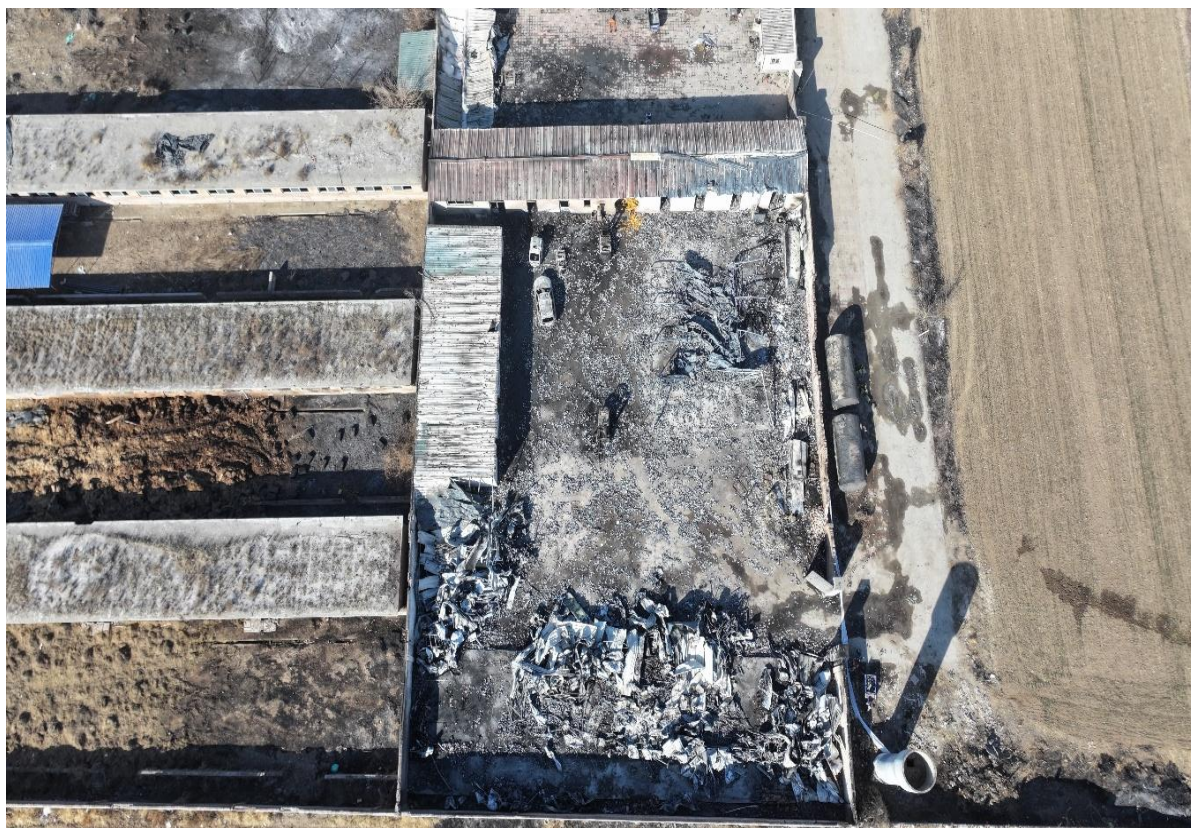
图3 事故发生后的航拍图

事故造成打包作业厂房及相邻彩钢棚库房、退货区彩钢棚均被烧毁并坍塌；场地西侧、北侧平房均有过火痕迹，内部杂物部分烧损；场院、厂房、库房、退货区存放的卡式炉气罐、打火器、包装箱等全部烧毁；院内停放的2台叉车、1辆汽车、2辆老年代步车被烧毁。事故场地北侧、西侧及西北侧相邻院落留有部分燃烧痕迹。事故场地院落内及场外道路、田地中，散落有部分因爆炸燃烧损毁的气罐。（图3）
