# 珠海南屏关警训练基地升级改造项目工程 “11·6”一般高处坠落事故调查报告

珠海市香洲区政府事故调查组

2025 年 5 月 23 日

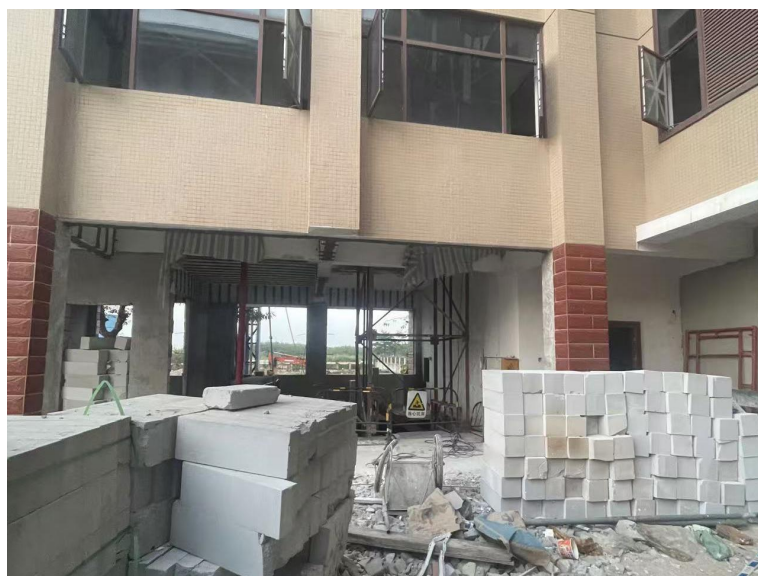
图 2 项目工地 3 号楼 1 层现场物料提升机周围有警示标示。

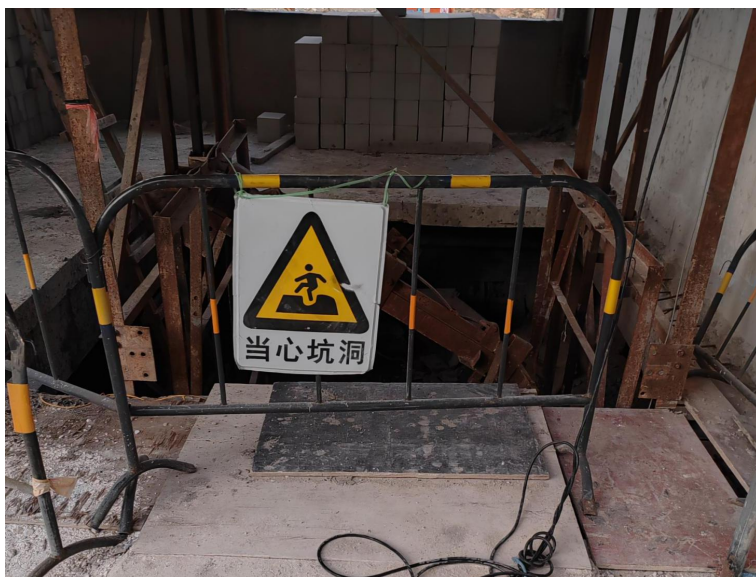
图 3 物料提升机西侧，设置了上下货出口，已被围栏封闭，围栏上面悬挂“当心坑洞”的警示标示。

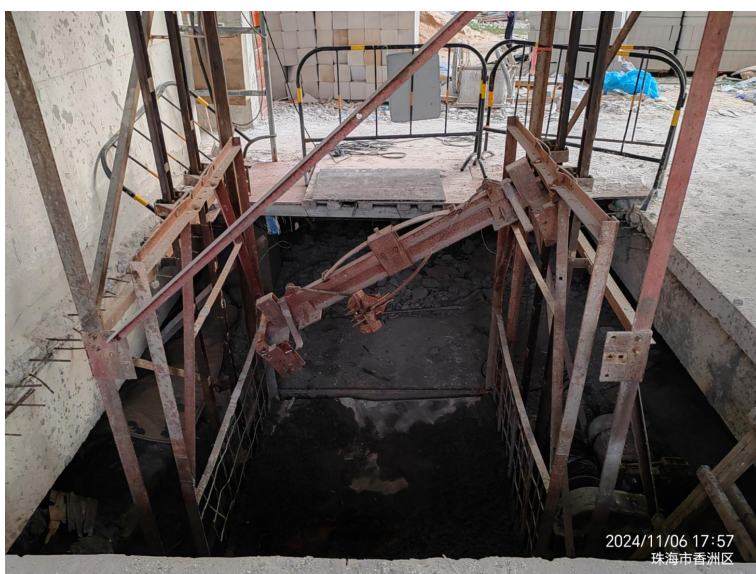
事发位置位于珠海市香洲区南屏镇，珠海大道北，沿江快速路西侧，拱北海关关警实战训练基地升级改造项目工地。经现场勘察和测量，事故发生在项目工地 3 号楼的物料提升机。物料提升机搭设 5 层，物料提升机在 1 层的东侧是空置；南侧是墙壁，西南侧有物料提升机的配电箱；西侧是运输货物出入口（已经用铁栏围起来，并挂上“当心坑洞”警示标示，地上有木模板）；北侧空置，东北侧有个可移动の木梯，通往物料提升机下方；物料提升机北侧下方有配套的卷扬机，卷扬机的卷着部分钢丝绳，钢丝绳断裂的一端在卷扬机附近，断裂处的钢丝绳呈现散状。物料提升机外架平面尺寸约  $2.1 \times 2.1$  米，物料提升机外架南北两侧有导轨，里头有个吊笼，吊笼的连接件损坏（连接件一端连着吊笼北侧，另一端没有连着吊笼南侧，略向下倾斜，连接件中间有凹槽，目测钢丝绳可以穿过凹槽）。

图 4 物料提升机东侧，物料提升机外架南北两侧有导轨，显示悬吊吊笼的连接件损坏。

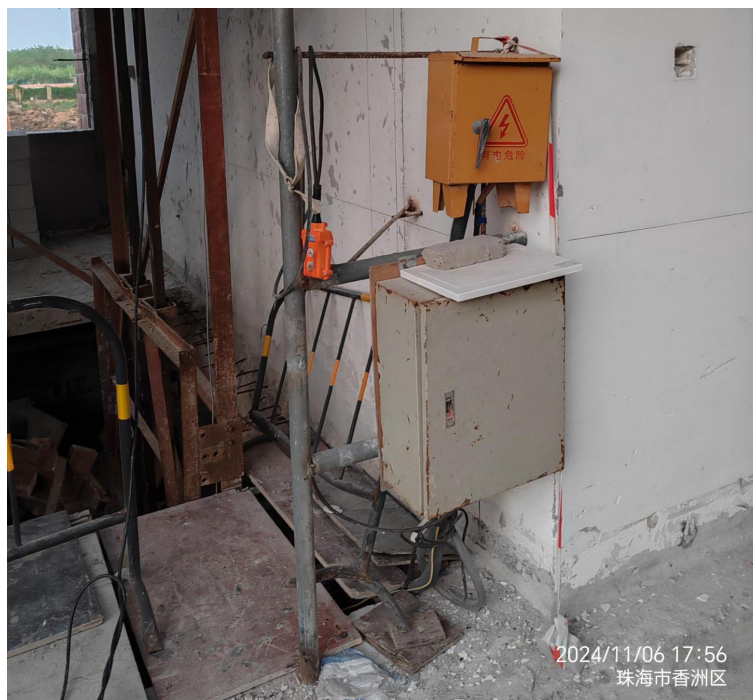
图 5 物料提升机南侧，物料提升机的配电箱靠墙壁，配电箱左边有个橘红色的控制装置（有两个按钮控制升降）。

(2)涉事物料提升机电控门无急停开关,无起重量限制器等多个安全保护装置。未发现电气柜及控制部分。设备整体不匹配,为拼凑设备,与《龙门架及井架物料提升机安全技术规范》(JGJ88-2010)严重不符。

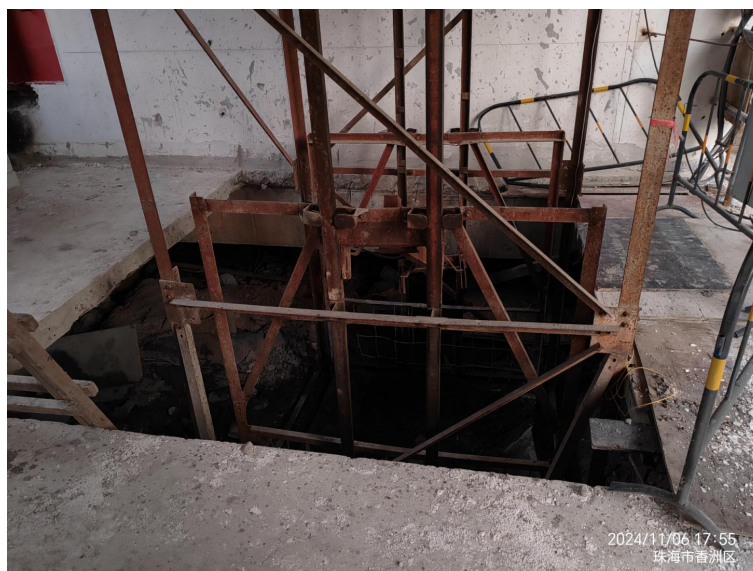
图 6 物料提升机的北侧，显示东北角有个木梯，木梯通往物料提升机下方。

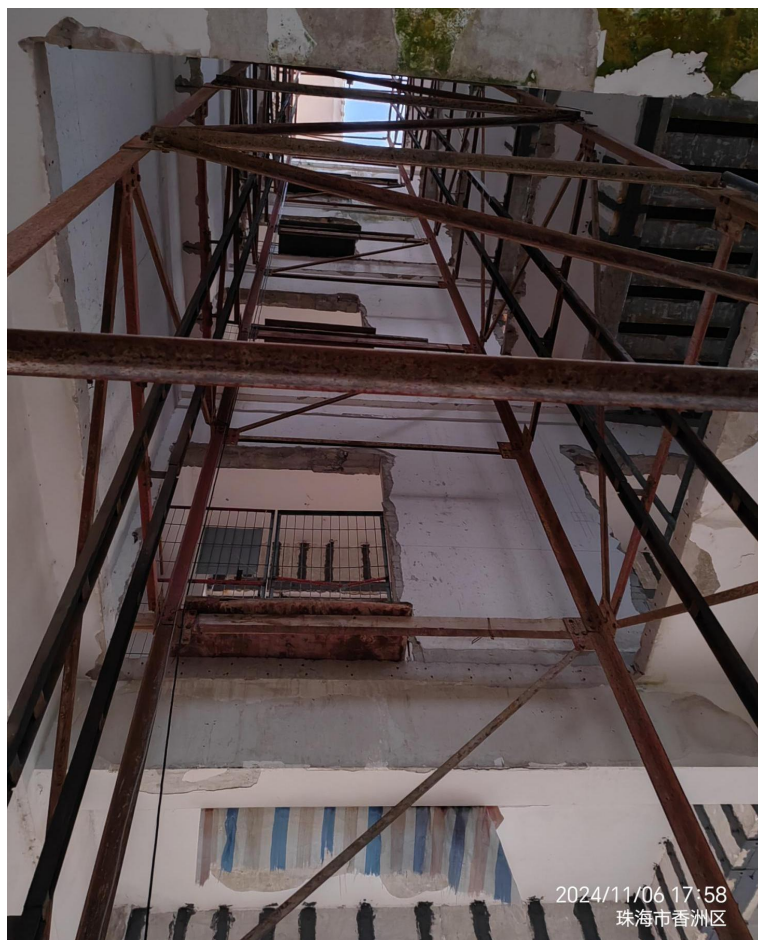
图 7 物料提升机的上方，钢井架结构搭建至 5 层，长宽约  $2.1 \times 2.1$  米。

(1)经现场勘察,现场涉事井架物料提升机的钢井架截面尺寸(长\*宽)约为 2.1 米\*2.1 米,没有配对重。贞诚机械公司

提供的《事故钢井物料提升机确认单》<sup>[29]</sup>，在中山市住房和城乡建设局备案（产权备案编号为粤 TT-W04926），经向中山市住房和城乡建设局调取备案资料显示，吊笼尺寸（长\*宽\*高）2.8\*1.8\*1.8，塔架截面尺寸（长\*宽）为 3.1 米\*2.1 米，对重装置：带对重。认定现场井架物料提升机与贞诚机械公司提供（产权备案编号为粤 TT-W04926）不一致，判断不是同一套设备。

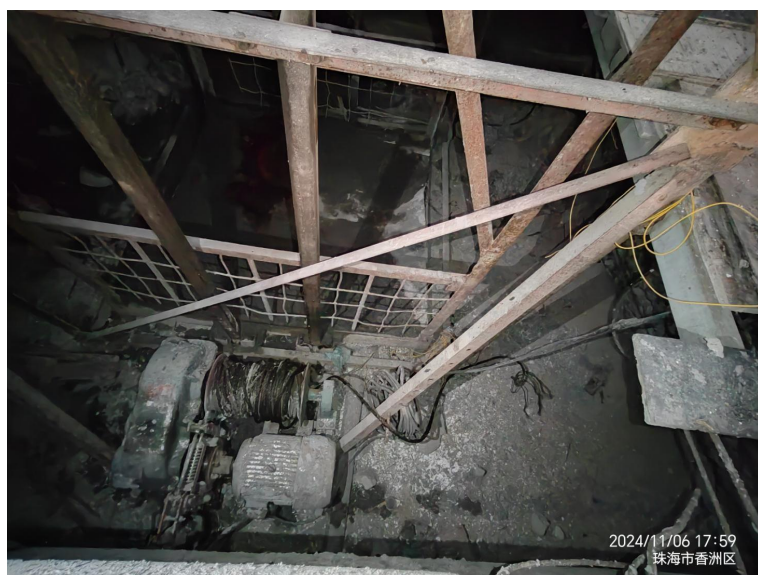
图 8 物料提升机北侧的下方有个配套的卷扬机，卷扬机卷着部分钢丝绳，断裂的钢丝绳一端掉落在卷扬机的旁边。

与提供的合格证,备案证不一致。广东省特种设备检测研究院组成涉事设备属性鉴定调查组<sup>[27]</sup>。鉴定调查组现场勘察,基地升级改造项目工地3号楼内共5层,每层相同位置开出约 2.8 米×2.6 米的矩形口;吊篮(笼)底尺寸 1.825 米×1.825 米,卷扬机铭牌显示生产厂家为:禅联建筑工程机械厂,产品型号:1 吨。现场安装的为无对重的强制式物料提升机,备案的钢井架物料提升机带有对重,为曳引式驱动,不是强制驱动。同时提供的使用说明书也与现场实物不符,说明书上为带对重的四绳曳引机驱动的升降机,不是卷扬机。现场安装的物料提升机有两个四绳槽滑轮,提升卷扬机为单绳卷扬机,现场孔洞尺寸也无法满足对重安装要求。

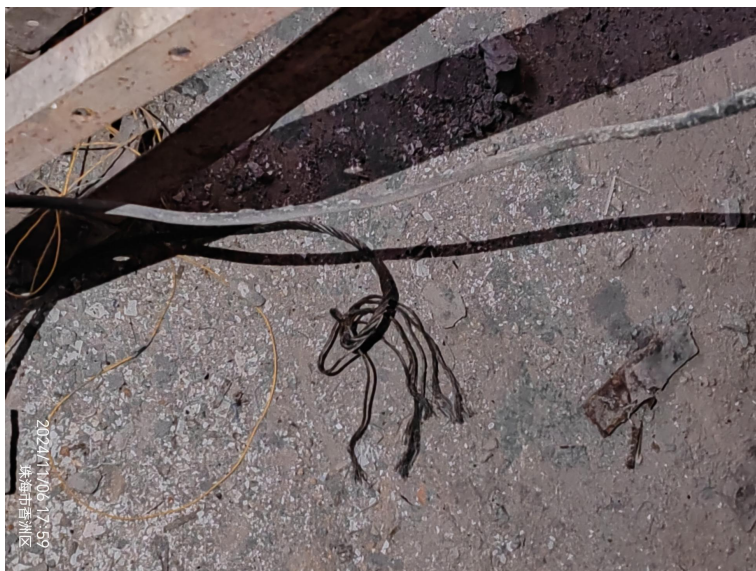
图 9 物料提升机北侧的下方，卷扬机附近的钢丝绳一端呈现断裂状态，钢丝绳上方是一条电缆（给卷扬机供电）。

由于现场没有目击者、没有监控，结合鉴定报告、现场勘察、笔录以及相关资料，推断可能导致事故发生的原因：3 号楼物料提升机缺少电控门无急停开关、无起重量限制器等多个安全保护装置，在吊运水泥砂浆的至 5 层时，陈某林在走进吊笼的时候突

然钢丝绳断裂，物料提升机缺少防坠安全器，未能及时制停吊笼，陈某林和水泥砂浆随同吊笼一起坠落，造成事故的发生。

1. 现场涉事井架物料提升机为拼凑设备，无产品合格证、无起重量限制器等多个安全保护装置，其安装、使用不符合行业标准<sup>[32]</sup>。

1. **中山市贞诚建筑机械有限公司**，要出租符合行业标准的物料提升机，要加强物料提升机的日常维护和检查，签订租赁协议，明确租赁双方的安全责任。

3. **广东仕康建筑工程有限公司**，要认真吸取此次事故教训，要租赁符合行业标准的物料提升机，签订租赁协议，明确租赁双方的安全责任，按要求对物料提升机进行验收并办理使用登记；按规定配齐项目专职安全生产管理人员并在岗履职。
