# 重庆万州七冶安装工程有限公司

## “4·29”一般物体打击事故调查报告

重庆万州七冶安装工程有限公司  
“4·29”一般物体打击事故调查组  
2025 年 7 月

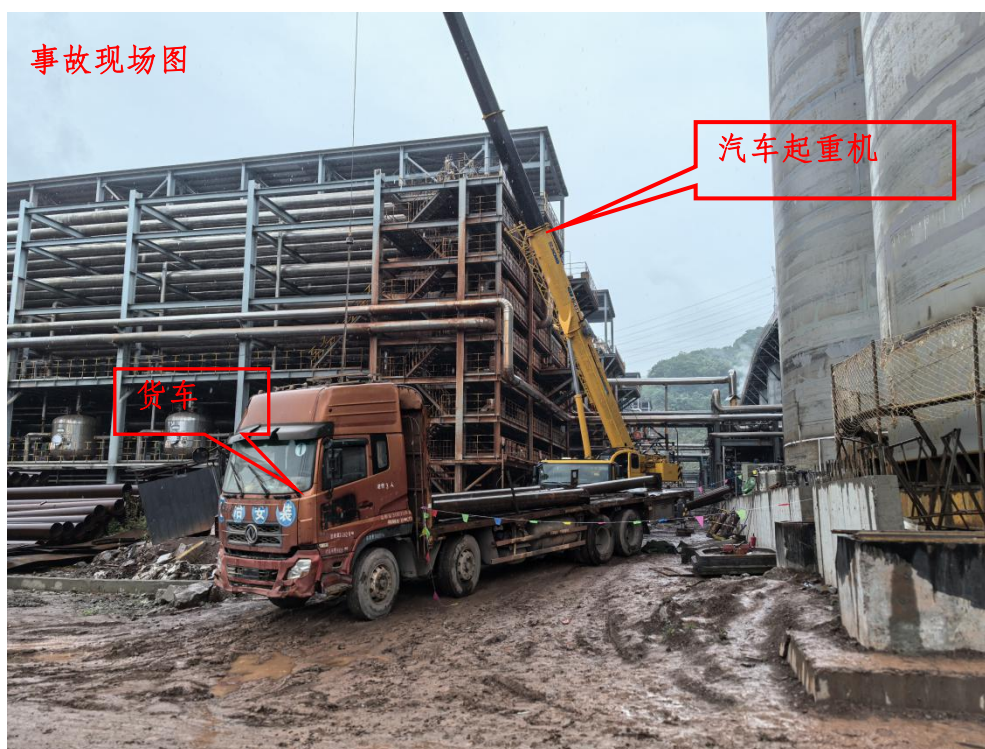
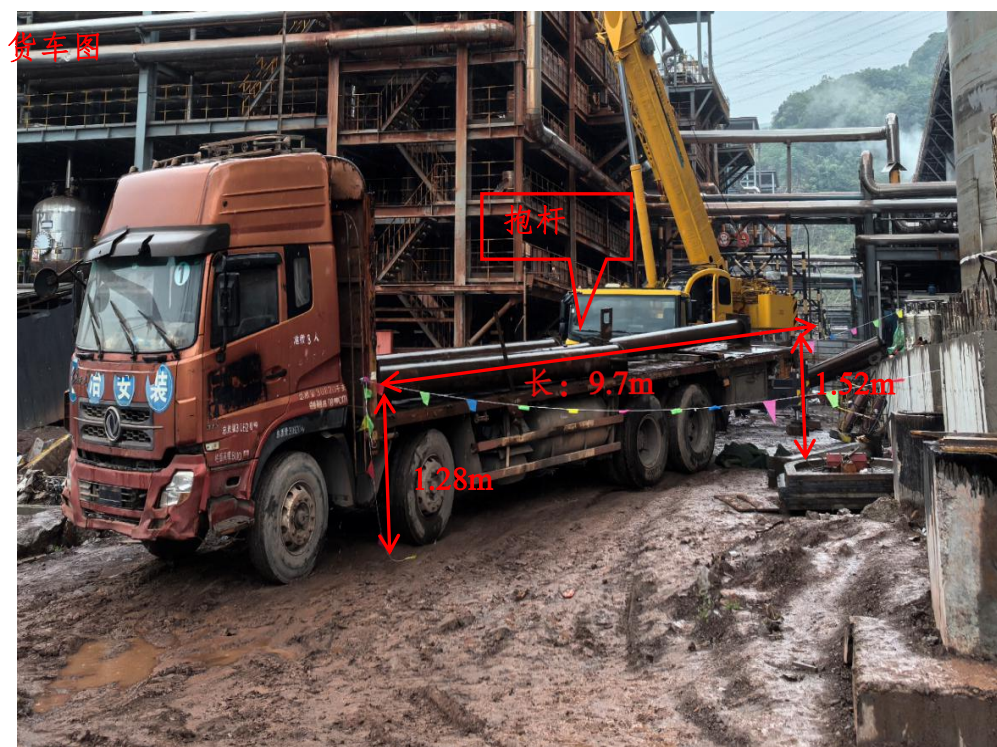
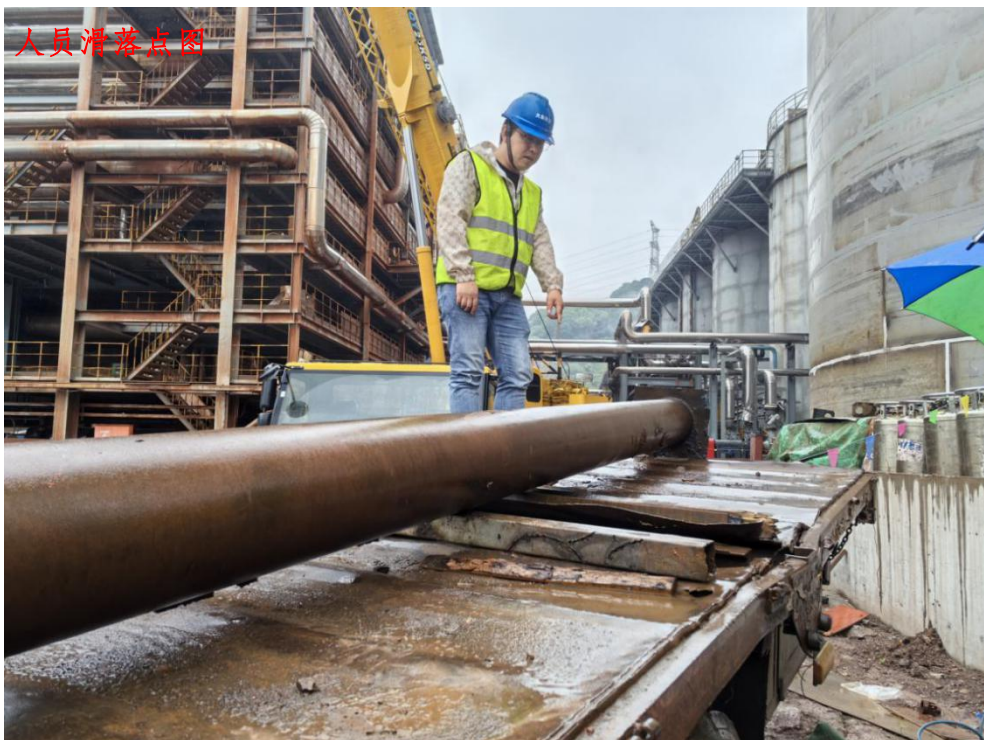
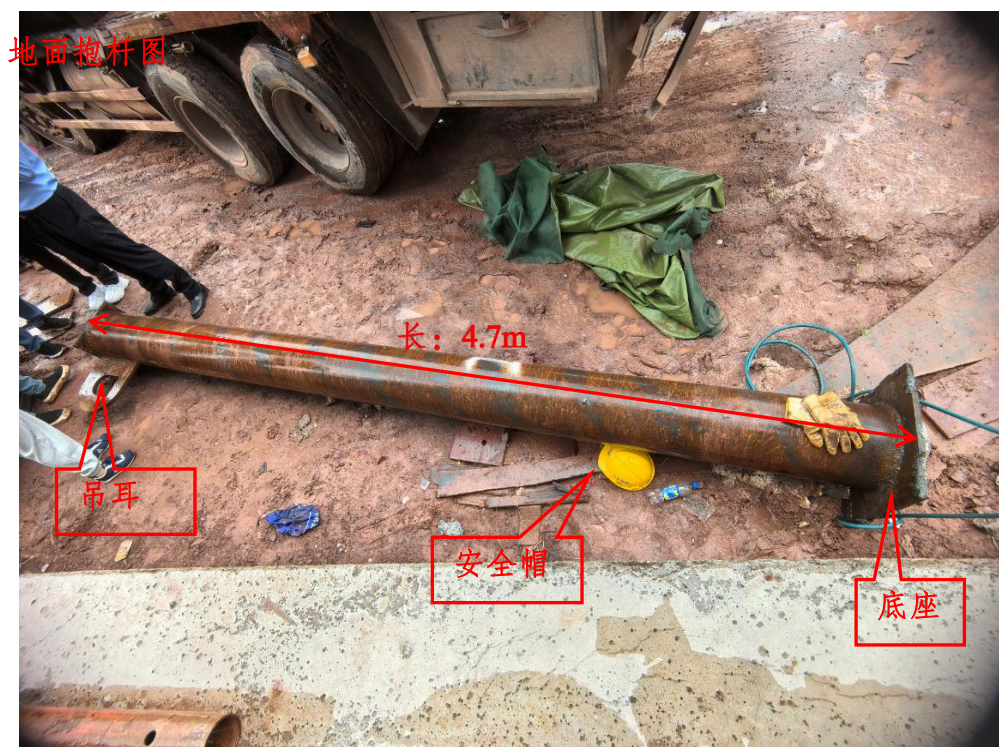
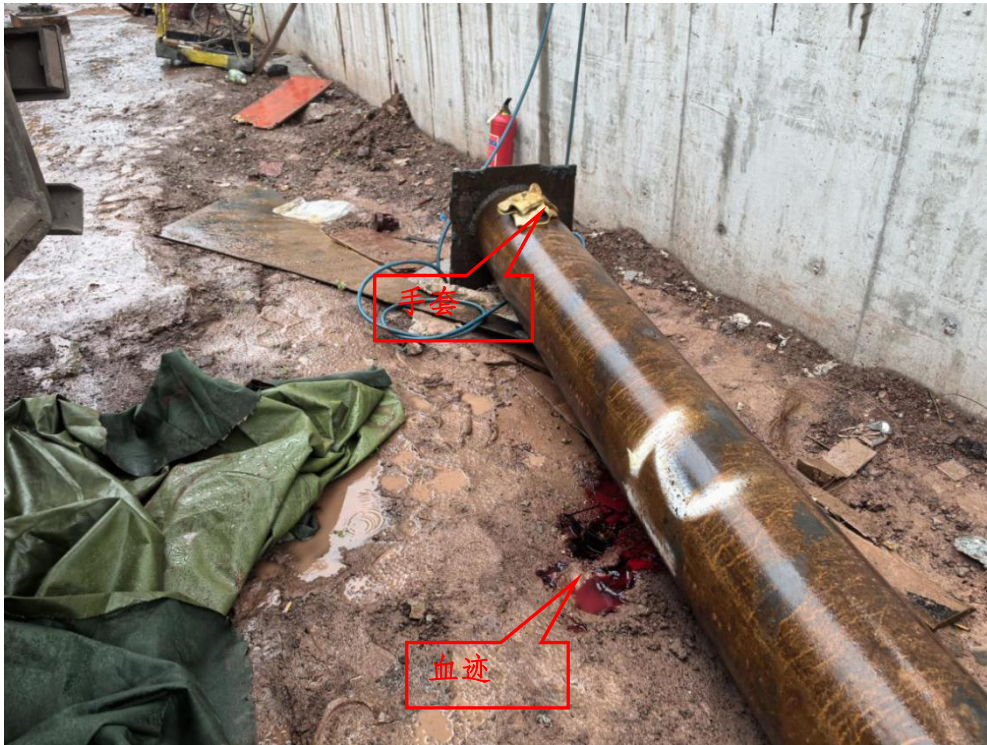
事故现场位于九龙万博公司氧化铝智能化升级和产能置换项目作业现场溶出稀释区，溶出稀释区旁的路面上停靠了一辆汽车起重机和一辆重型仓棚式货车，货车旁地面上有一根抱杆。

重型仓棚式货车用于转运抱杆，其在厂区内使用时未悬挂车牌，该车车厢上的仓棚已被拆除，经询问现场人员其车牌号为渝 F13851，型号为东风牌 DFL5311CCQAX4，最大载重量为 17t，货车车厢总长为 9.7m。在该货车车厢上分前后两排共有四根抱杆，靠近车头端有 3 根抱杆，靠近车尾端有 1 根抱杆。车厢靠近车头端抱杆两侧分别安装了用于稳固抱杆的钢管、立柱，车厢靠近车尾端抱杆两侧未见稳固抱杆的钢管或立柱。

车厢旁（驾驶室侧）地面有一根抱杆，长度为 4.7m，系滑落砸伤朱某某的抱杆，抱杆旁地面有血迹和安全帽，抱杆上有作业人员使用的手套。该抱杆为钢制空心钢管，直径为 35cm，壁厚 1cm，头部封板尺寸为 38cm×38cm，尾部封板尺寸为 36cm×36cm，吊耳板宽为 37cm、直径为 36cm，重约 500kg。

应深刻汲取本次事故的教训，切实落实安全生产主体责任。要加强现场管理，严格落实安全管理规章制度及操作规程，及时纠正从业人员违反安全生产操作规程的行为；要严格落实吊装作业的安全管理，配备专职信号指挥和司索人员、安排专门安全管理人员对吊装作业进行管理，确保安全操作规程的遵守和安全措施的落实；要进一步加大施工现场安全检查和隐患排查力度，认真开展各项安全检查、排查，对发现的事故隐患要切实落实整改，坚决杜绝类似事故再次发生。
