# 福海县国道 576 线“6·16”一般生产经营 性道路交通事故调查报告

2024 年 6 月 16 日 14 时 21 分，一辆新 AB6599 号欧曼牌重型半挂牵引车牵引新 G3030 挂号环陆牌重型自卸半挂车，沿国道 576 线由南向北行驶，行至 30 公里路口段，与前方同向行驶正在左转弯的新 HF2223 号两轮摩托发生追尾碰撞，造成一人死亡的交通事故。

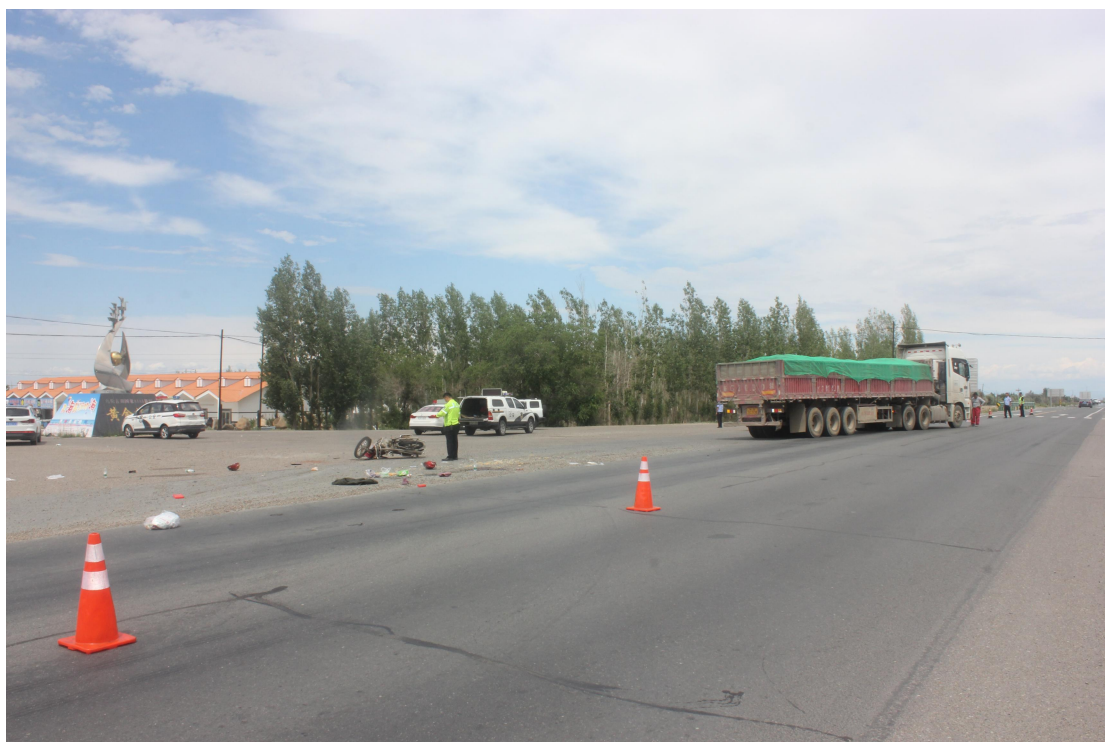
事故现场图片 1

新 AB6599 重型半挂牵引车牵引 G3030 挂号重型自卸半挂车车头北偏东尾南偏西，停于国道 576 线路面中心位置上，一轴距道路东侧车道边线 6.7m，一、三、六轴右侧轮距道路东侧警闪灯直线距离分别为 15.2m、13.3m、9.7m。新 HF2223 二轮摩托车头南尾北，右侧着地，停于国道 576 线西侧路边位置上，轮后距道路东侧车道边线 18.16m，距定位点 21.3m，距新 AB6599 重型半挂牵引车牵引 G3030 挂号重型自卸半挂车六轴左轮直线距离 14.3m。伤者头北脚南，倒卧于国道 576 线西侧车道上，双下肢被碾压；头部距道路东侧车道边线 12m，距摩托车前轮 5m。
