# 海南环岛高速乐东段“1·11”较大道路交通事故 调查报告

海南省政府事故调查组

2026 年 6 月

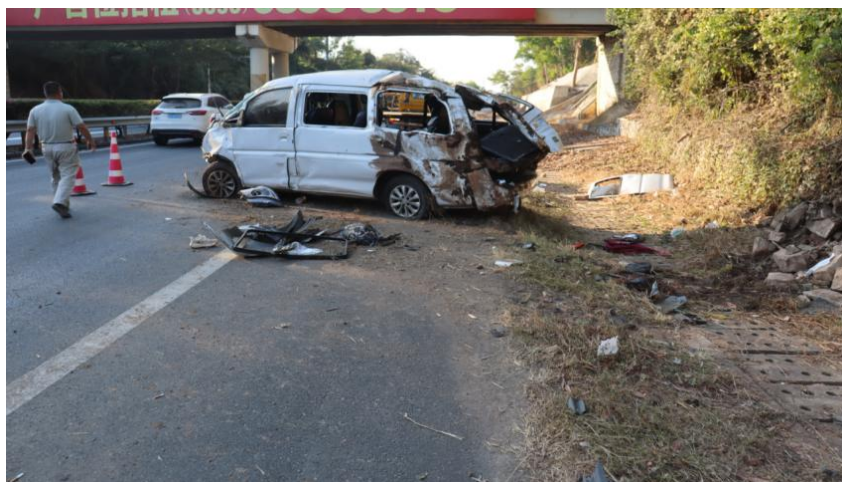
2026年1月11日15时31分，驾驶人周绍洪驾驶琼A DK8705小型普通客车（核载9人）载苏×等8名游客（其中5人为年满60岁的候鸟型老年人）沿G98海南环岛高速由三亚往海口方向行驶至340公里处（乐东黎族自治县境内黄流往尖峰方向），因周绍洪驾车操作不当，致使车辆偏移驶出路面，在重新驶入车道过程中，与前方行驶在慢车道上由刘×玉驾驶的琼A DH7395轻型封闭式货车发生追尾碰撞，导致琼A DK8705小型普通客车失控冲出路面碰撞到右侧山体后侧翻，造成小型普通客车乘车人王×忠、陶×江、杨×惠、杨×君、冯×远等5人当场死亡，苏×、王×华、高×友、周绍洪等4人受伤及两辆车不同程度受损的道路交通事故。

图 1 事故现场情况

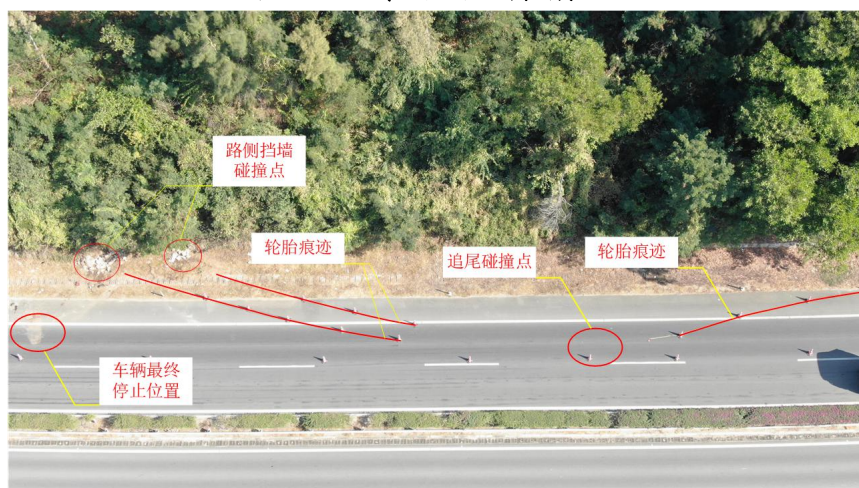
图 2 琼 A DK8705 小型普通客车碰撞前后轨迹

<sup>[1]</sup> 车辆碰撞痕迹及事故形态检验情况：经委托第三方检验鉴定，琼 ADK8705 号小型普通客车在海南环岛高速公路三亚往海口方向 340 公里 180 米路段应急车道内行驶时突发失控，向慢车道方向转向，其左前部与正常行驶于慢车道的琼 ADH7395 号轻型封闭式货车右后部发生碰撞；琼 ADK8705 号小型普通客车受撞击反作用力及自身惯性影响，顺时针旋转侧滑并冲出路肩，先后与北侧路坎发生两次碰撞后侧翻，最终四轮朝下横跨停于应急车道路缘处；琼 ADH7395 号轻型封闭式货车受碰撞力轻微偏移行驶轨迹，经制动后车头朝西、车尾朝东停于琼 ADK8705 号小型普通客车前方应急车道边缘处。鉴定确认，车辆痕迹与上述碰撞过程吻合。

违法驾驶琼 A DK8705 小型普通客车从事旅游客运业务，因驾驶操作不当，致使车辆偏移驶出路面，在重新驶入车道过程中与前方正常行驶于慢车道的车辆琼 A DH7395 轻型封闭式货车发生追尾碰撞，导致周绍洪驾车失控冲出路面碰撞到右侧山体，是事故发生的直接原因。
