# 天津河西天津市津荣保盛科技有限公司“2·8” 一般高处坠落事故调查报告

编制单位：河西区政府事故调查组

编制时间：2025 年 4 月 2 日

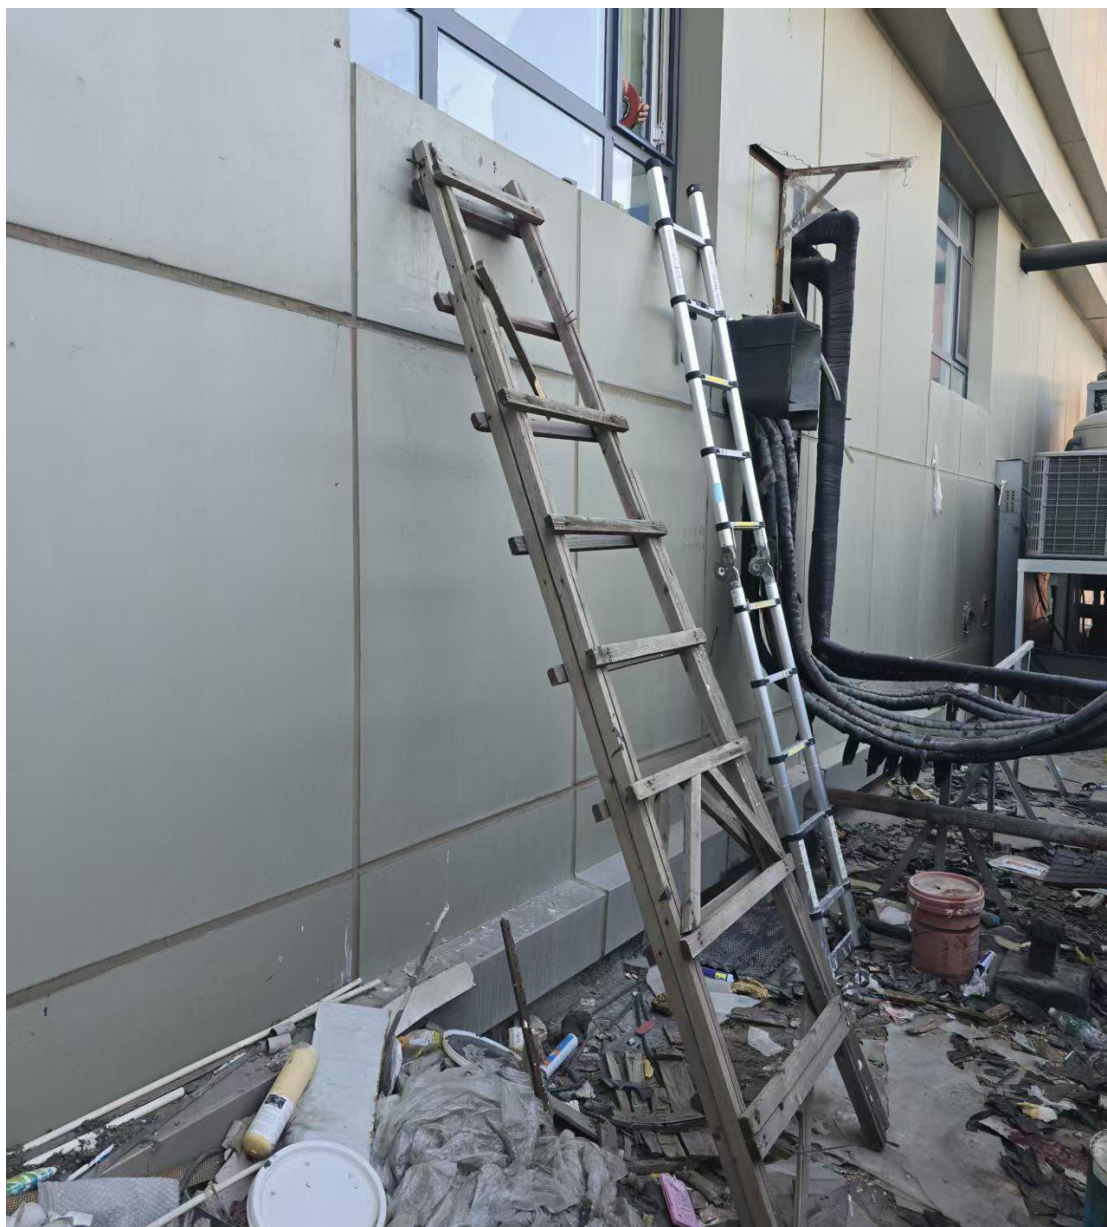
图 1 事故木梯

经调查询问,事故木梯长期放置于三楼室外平台,无主,无人对木梯进行全面定期检查<sup>[1]</sup>,经现场勘验,木梯搭放于三楼平台和四楼 H07 教室窗口外沿之间,木梯高度约 3 米,共有 8 个踏板,踏板间距约 40 厘米,上方第二踏板断裂,断裂处距地面高度约为 2.7 米。

津荣保盛公司一是要落实安全生产主体责任，加强施工现场的安全管理，配齐配强现场安全管理人员，落实各项安全管理制度，加强风险辨识。二是要加强对承包方的安全管

理，禁止将项目发包给不具备安全生产条件的公司和个人，对承包方加强统一协调管理，签订安全管理协议，定期开展隐患排查，对作业人员有针对性的开展教育培训。三是要对施工现场涉及的危险作业人员资质情况进行专项检查，严禁无证人员违规进行特种作业，防范和遏制事故发生。

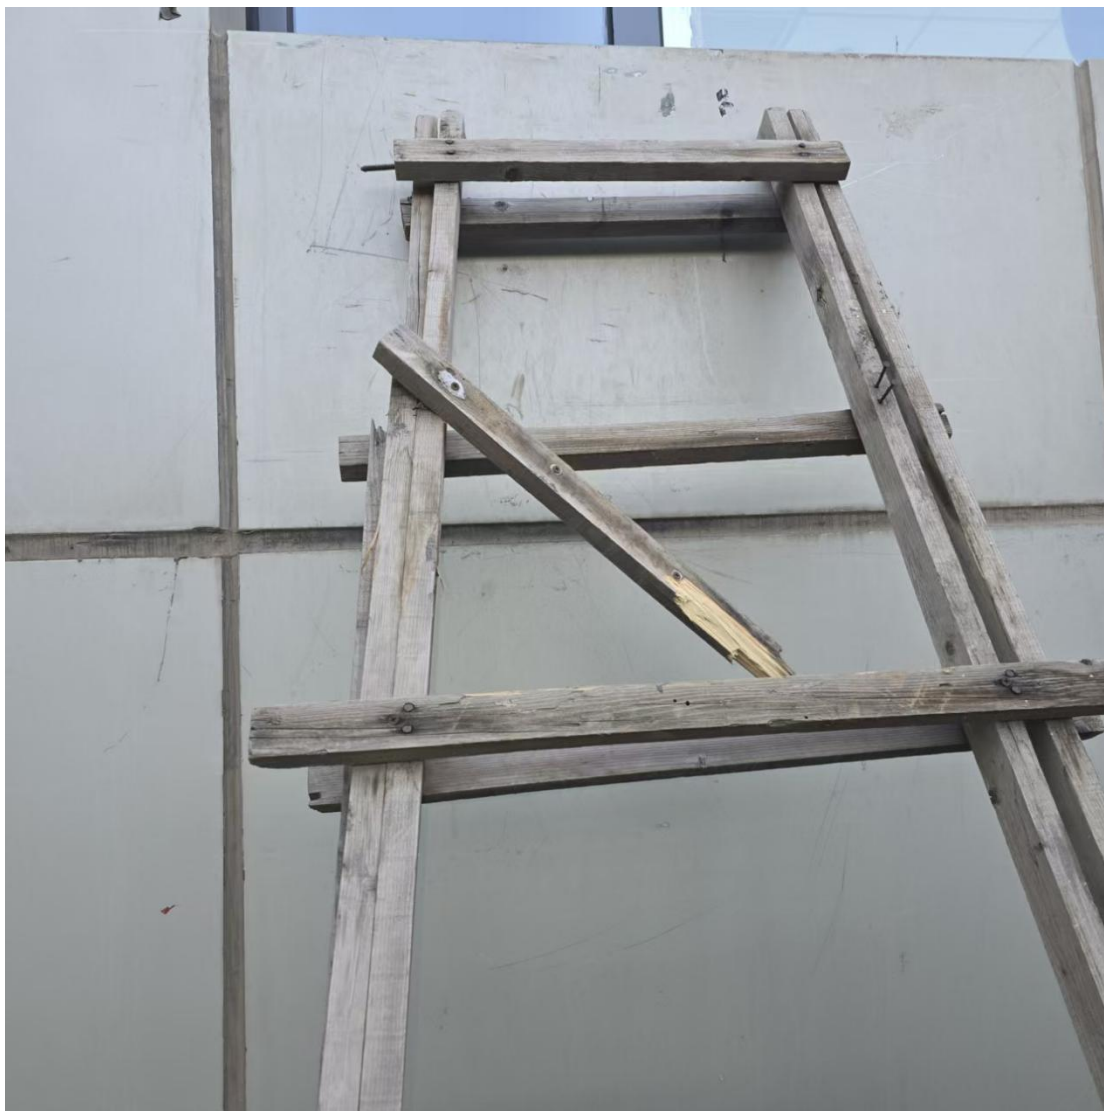
图 2 事故木梯第二踏板断裂

11 时 08 分左右,周某某结束作业攀爬木梯进入四楼 H07 窗口时木梯上方第二踏板断裂,周某某失稳坠落至 3 楼室外平台。

事故调查组根据现场勘验、调查询问，综合分析认定：周某某在未取得高处作业特种作业证，未佩戴安全帽、安全带等劳动防护用品，在不具备安全生产条件的情况下攀爬木梯，木梯第二踏板（约 2.7 米）处发生断裂，致其失稳坠落受伤是事故发生的直接原因。
