**华林中心 2 号路防火道“6·18”车辆伤害一般  
生产安全事故整改和防范措施落实情况评估工  
作报告**

**北京市门头沟区安全生产委员会办公室**

**二〇二五年一月**

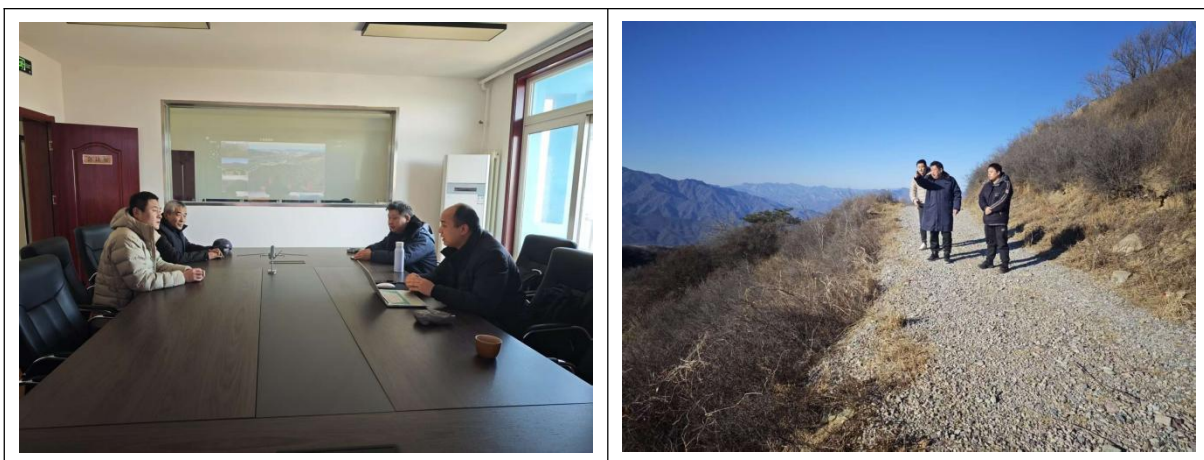
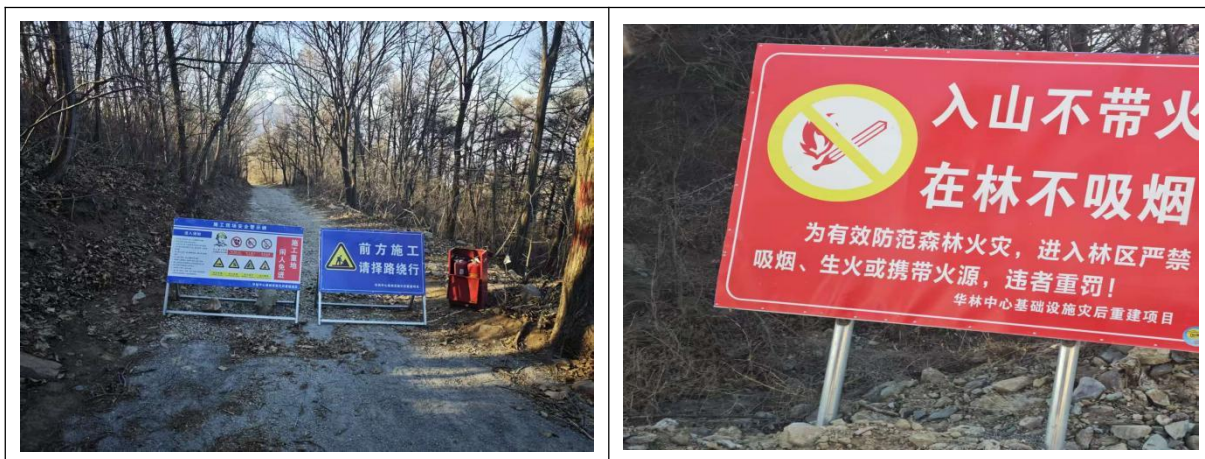
图 2 评估工作开展情况

评估组开展现场评估时事故发生点华林中心 2 号路防火道已禁止通行，并按要求设置了安全警示标示，评估组建议在定期安排专门人员对现场路段进行安全巡视，并对相关人员进行安全教育培训。

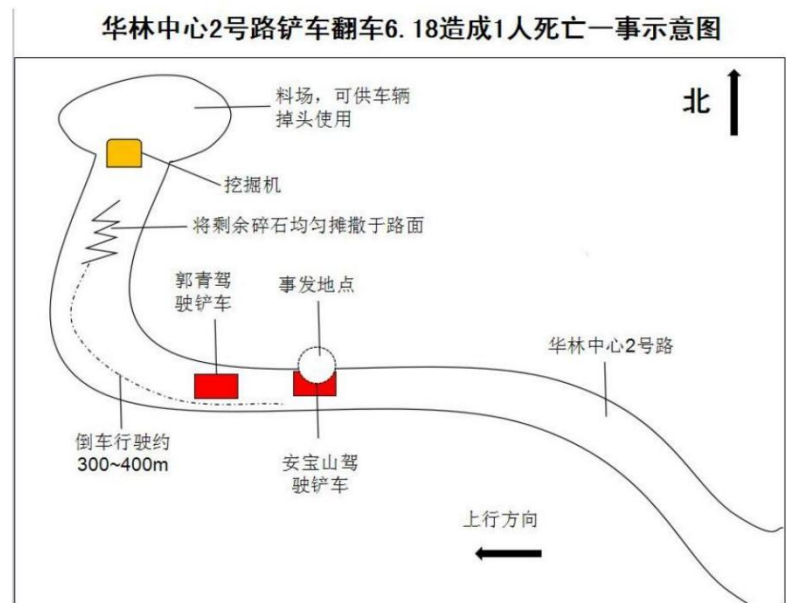
经勘验，事发华林中心 2 号路，长 4.4 公里，道路上行尽头有可供车辆掉头的料场，该路段整体狭窄，最宽处 3.7 米最窄 3 米。事发地点位于该路段中间位置，南侧为山坡北侧为山谷，事发铲车坠落于北侧山谷（深约 100 米），另一

车铲车头朝西停于事发地向西 100 米处；现场道路旁有未清理完的碎石料堆积。同时，事发铲车跌入山谷损毁严重，已无法进行相关性能检测。

安宝山危险作业驾驶铲车在狭窄的山林防火道（道路外侧为山谷，深度约 100 米）倒车行驶，导致车辆侧翻至山谷，致其死亡，是造成事故发生的直接原因。
