**雁翅东路弃渣处置点“11·3”车辆伤害一般生  
产安全事故整改和防范措施落实情况评估工作  
报告**

**北京市门头沟区安全生产委员会办公室**

**二〇二四年五月**

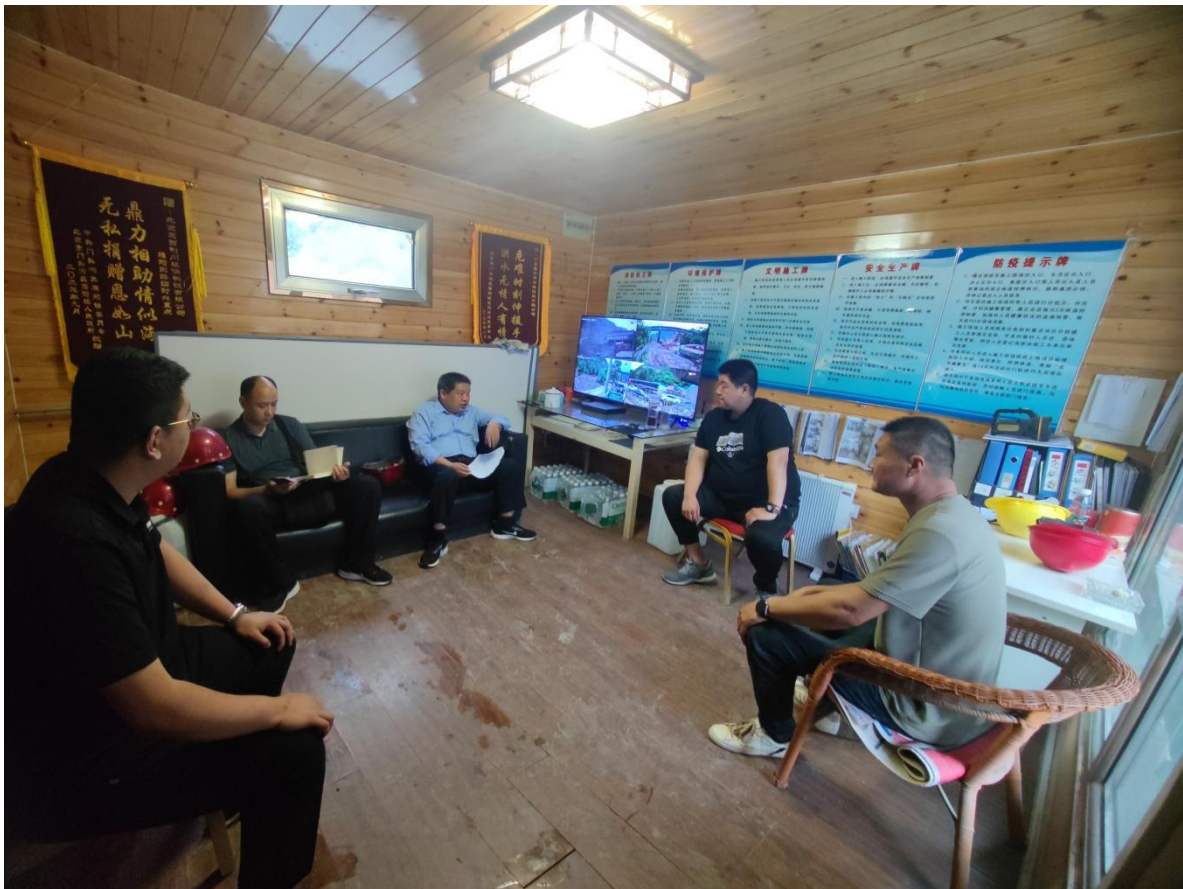
图 2 评估工作开展情况

评估组严格执行《北京市生产安全事故整改和防范措施落实情况评估办法》的有关规定，认真研读了《雁翅东路弃渣处置点“11·3”车辆伤害一般生产安全事故调查报告》，2024年3月8日，区应急管理局带队进驻北京市门头沟区王平镇安家庄村开展评估工作。评估组采取听取汇报、调阅事故原始档案、现场核查及询问等方法，深入事故发生单位现场开展评估工作。听取了事故责任单位的事故整改情况报告，对“11·3”车辆伤害事故相关责任单位和责任人员的责任追究落实情况进行了逐一梳理和核实。

评估组开展现场评估时事故发生点施工项目处于作业状态，评估组建议处置场经管单位在作业区域设置安全警示标识，料堆平台设置防坠车挡车设施等，在后续的运输作业过程中加强巡检工作，做好岗前安全教育培训，保障现场的安全管理工作。
