# 金海湖镇畅春园南区改造项目“2023·9·16” 瞒报一般生产安全事故调查报告

调查认定，金海湖镇畅春园南区改造项目“2023·9·16”事故是一起瞒报一般生产安全责任事故。

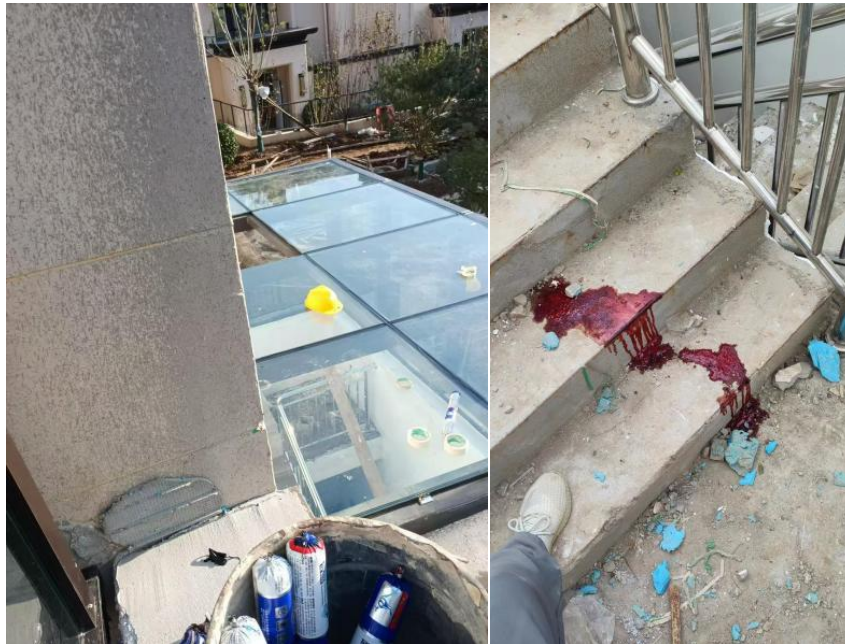
事发现场位于平谷区金海湖镇畅春园南区（现和棠瑞著小区）22#楼西侧人行坡道和自行车坡道采光顶。2026 年 3 月 2 日，事故调查组人员对事发现场勘验时，现场已被清理，缺失玻璃已进行补充，地面等已重新装修。经测量，采光顶距李某某跌落处高 4.75 米。

（事发现场照片）

2023 年 9 月 16 日上午 8 时许，位于平谷区金海湖镇畅春园南区改造项目 22#楼西侧施工现场，施工工人李某某在打胶施工过程中，从人行步道采光顶靠 22#楼西侧南边第二块未安装玻璃的孔洞掉至下方人行步道受伤，后送医救治。

经现场勘查、调查取证分析，认定本起一般生产安全事故的直接原因为：一是施工现场拆除损坏的玻璃后，未在玻璃拆除形成的孔洞位置及时采取防坠落措施，未采用封堵等防护设施，孔洞处于无安全防护的裸露状态。二是施工工人李某某未严格遵守高处作业安全管理规定，作业时既未按要求系挂安全绳，也未佩戴安全帽。上述因素是造成该起事故的直接原因。

不具备安全生产条件和相应资质的单位。要健全事故应急处置和报告管理制度，完善应急救援预案并组织演练；严格履行总承包单位上报责任，妥善保护现场及证据，第一时间如实上报，坚决杜绝迟报、谎报、瞒报。要强化日常安全监督管理，重点排查高处作业、个人防护用品佩戴等环节隐患，确保孔洞防护栏杆、封堵、挡脚板、安全网等防坠落措施落实到位，及时整改闭环，切实履行管理职责，筑牢安全生产防线。

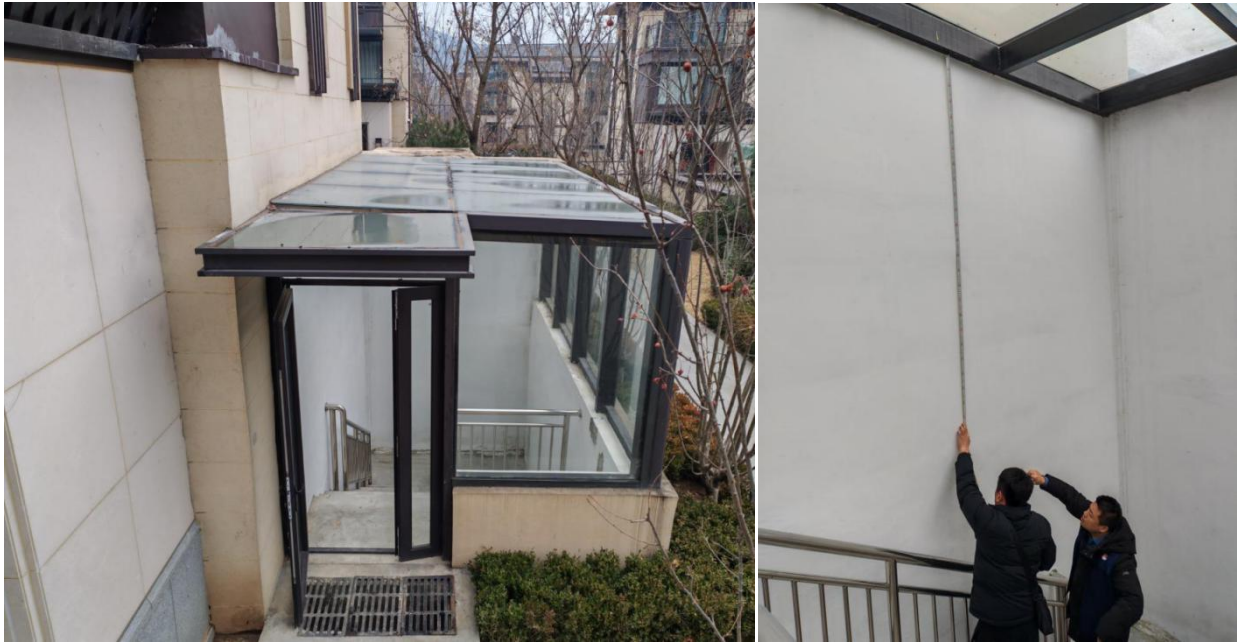
（2026 年 3 月 2 日勘验时现场照片）
