# 天津江宸环境科技有限公司“6·16”一般起重伤害事故调查报告

2022年6月16日12时许，位于小淀镇小淀工业区的天津江宸环境科技有限公司厂内区域发生一起起重伤害事故，造成一人受伤，经送医抢救无效死亡，事故造成直接经济损失140万元。

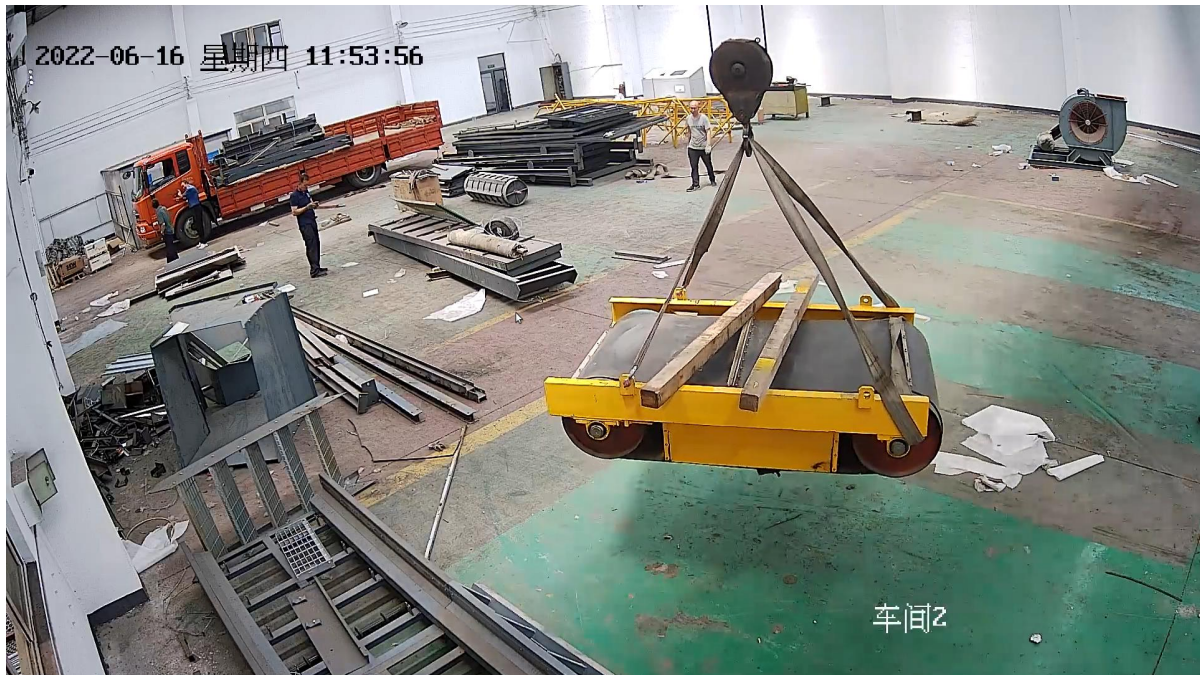
该公司四人在用桥式起重机吊装磁选机时，作业人员冯x、靳军生、王刚将吊装带两端用U型卸扣固定在磁选机前端的2个吊耳上（磁选机前后两端各2个吊耳，共计4个吊耳），再将吊装带缠绕在磁选机的后端，随后将吊装带挂在桥式起重机吊钩上。冯x操作起重机遥控手柄，吊起磁选机升至一人高后水平向货车方向运行。（详见监控视频截图）

在磁选机运行至货车附近准备装车时，其4人发现磁选机底部因设备固有磁性吸附了一些铁质杂物，冯x操作起重机遥控手柄使磁选机停止运行，随后与靳军生、王刚、崔承琪作业人员一起在吊起的磁选机底部进行清理作业。4人通过使用方木撬动和人工拉拽先将一块吸附在磁选机底部的铁块取下，但此时悬吊的磁选机因4人的清理作业已倾斜。王刚将取下的铁块放在了远离磁选机的位置后，转身第二次进入悬吊起的磁选机下方与同在磁选机下方的冯x一起继续拉拽吸附在磁选机底部的铁块。因磁选机后端的吊装带无可靠固定，仅缠绕在磁选机后端，故二人进行拉拽时磁选机后端的吊装带发生脱落，磁选机坠落砸在冯x的身上。事故发生后，靳军生、崔承琪急忙将吊装带重新缠绕在磁选机后端，王刚用遥控器操控起重机将压在冯x身上的磁选机移开。公司副总经理王振海拨打了“120”急救电话，12时许，救护车

作业人员用吊装带缠绕在磁选机后端进行吊装作业时，站在磁选机下方采用拉拽等方式清理媳妇在磁选机下方的铁块，导致缠绕在磁选机后端的吊装带脱落是事故发生的直接原因。

天津江宸环境科技有限公司要认真履行安全生产主体责任，一是建立健全本单位的安全生产规章制度和岗位操作规程，确保各项制度和岗位操作规程的落实；二是切实加强本单位操作人员的安全教育，建立安全教育培训档案，提高作业人员的安全意识和自我保护能力，确保操作人员熟悉并严格执行本单位安全生产

规章制度和岗位安全操作规程；未经安全教育培训和考试合格的不得上岗作业；三是组织有关人员开展全面的安全生产隐患排查，加强生产车间的安全管理，定期进行安全检查，及时消除本单位存在的生产安全事故隐患，自觉接受属地政府的监督检查，加大隐患整改力度杜绝各类事故的发生。
