# 衡水凯德污水处理有限公司“5·12”中毒 事故调查报告

2018年5月12日15时5分左右，在衡水凯德污水处理有限公司4号泵站维修过程中，发生一起中毒事故，造成4人死亡，直接经济损失约430万元。

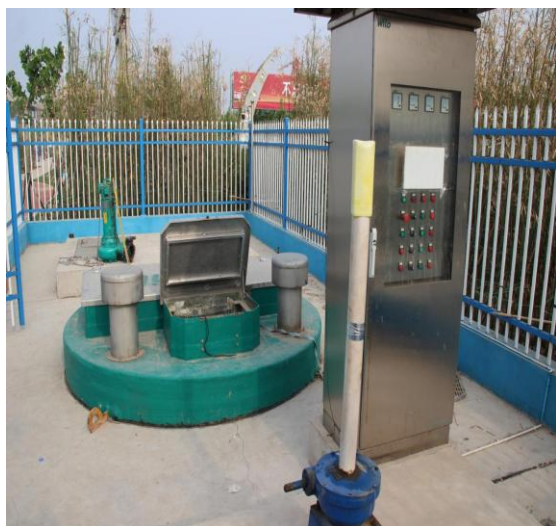
4 号一体化泵站外部

发生事故的部位为 4 号一体化泵站的筒体。4 号泵站为提升泵站，设计规模为 150L/s（最高日最高时），泵站进水管直径 D820×10，长度约 14 米；主要设施有：进水井、进水井筒体、阀门井；主要设备有：潜污泵 (Q=270m<sup>3</sup>/h，H=9m, N=11kW, 2 用 1 备)、粉碎格栅 (N=3.7KW)、提升链、管道、液位传感器、电气控制系统和通风系统等部件。

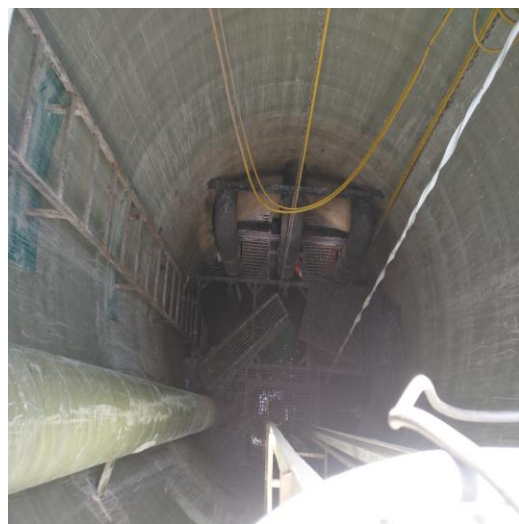
4 号一体化泵站筒体内部

发生事故的一体化泵站筒体直径 3 米，高 9.92 米，筒体结构为玻璃钢管材，筒体顶部有圆形密闭封盖，封盖中间设有宽 0.98 米，长 1.6 米的长方形开口，开口位置有玻璃钢材质的格栅盖板，格栅盖板上还有一个可以将整个开口封闭的井盖。筒体内壁设有宽 0.5 米，高 9.1 米的向下爬梯，距筒底 3.5 米处设有中间检修操作平台，筒底设有威乐公司耦合潜污泵三台，泵底距筒底 0.4 米，距筒底 0.68 米处设有跟潜污泵配套使用的低位保护浮球开关，距筒底 2.22 米处设有高位(启泵开关)浮球开关，进水管右侧约 1 米处设有液位传感器，潜污泵及浮球液位开关的线缆沿筒壁向上引出，与地面设置在阀门井旁的电气柜相联，筒体一侧离筒底 2.32 米处通过一根直径 0.82 米管道与进水井连通，配套有手动启闭机；另一侧三台潜污泵出口分别连接三根直径 0.25 米的管道，提升至离筒底 6.72 米处通过阀门井汇入直径 0.4 米的污水输送管道，阀门井内三根直径 0.25 米的管道上均设有刀型闸板阀。

室。该泵站 2017 年 1 月投入运行，主要是对周边学校、居民区排放的生活污水进行液位提升。事发时，筒体内水深 1.5 米左右，水内淤泥深度 0.4 米左右。
