# 祁县阔达建筑服务中心“8·26”一般 触电事故调查报告

小店区政府事故调查组

二〇二五年十二月

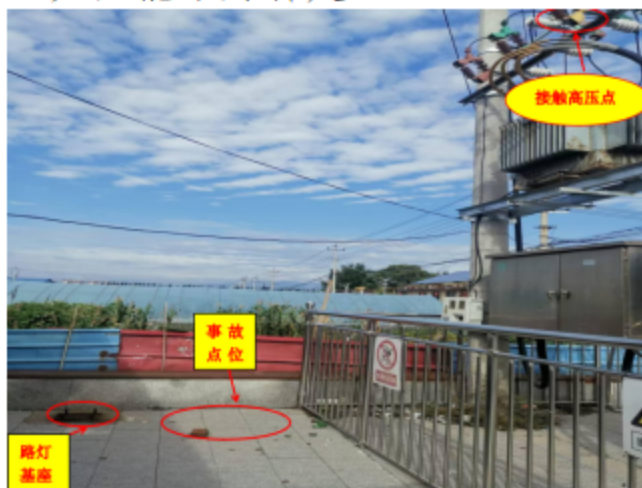
事发地点位于太原市小店区孙家寨社区居委会以南健身广场太阳能路灯杆处。

（太阳能路灯安装基座及事故发生点位置图）

**1. 高风险区域内施工作业未采取防触电措施。**经现场勘查事故中路灯杆安装位置与变压器的距离为 4 米，根据《电力设施保护条例》（国务院令第 588 号）10kV 第十条<sup>②</sup>规定，变压器周围 5 米范围内为高压危险区域。施工单位在作业前未按照《建设工程施工现场供用电安全规范》（GB50194-2014）第 7.5.2 条<sup>③</sup>规定采取防触电安全技术措施，导致杆体倾斜时直接触碰变压器后形成导电通路，引发电弧触电事故。

**4. 风险辨识不到位。**维修的路灯杆与变压器实际距离4米左右，路灯杆实际高度为6米。作业前作业人员未有效辨识作业区域安全距离、未考虑和防范雨后路灯杆湿滑，人工立杆期间扶杆受力不均等存在的风险隐患。

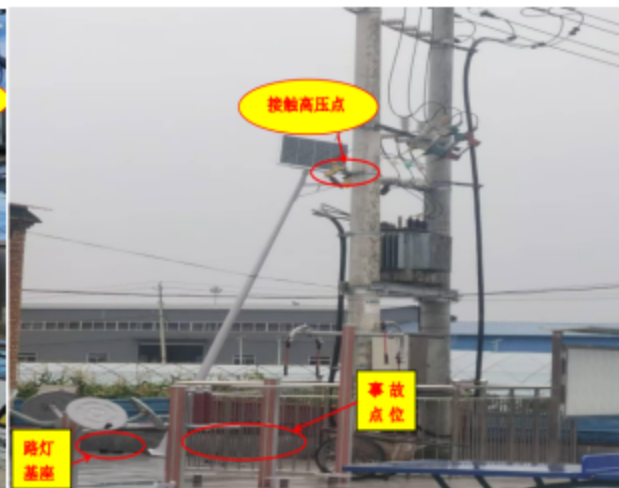
（太阳能路灯倾倒触电现场图）

扶杆的方式进行。现场施工人员未按照《建筑施工作业劳动防护用品配备及使用标准》（JGJ184-2009）第 3.0.2 条<sup>①</sup>规定配备符合耐压等级的绝缘手套与绝缘鞋，仅佩戴普通施工作业使用手套，且未穿着绝缘鞋，加之现场雨后杆体及地面湿滑，导致扶起的路灯杆控制失衡，直接倾倒向临近变压器，杆体顶端触碰临近孙家寨 5 台区 10kV/0.4kV 变压器高压侧 A 相（黄色）PT 砸穿护套接触带电导体，引发高压电弧，电流通过路灯杆传导至接触杆体的施工人员，导致李某某直接触电死亡、马某某因电流冲击及摔倒受伤，是此次触电事故发生的直接原因。
