**门头沟区永定镇天曜家园“9.12”高处坠落  
一般生产安全事故整改和防范措施落实情  
况评估工作报告**

**北京市门头沟区安全生产委员会办公室**

**二〇二三年四月**

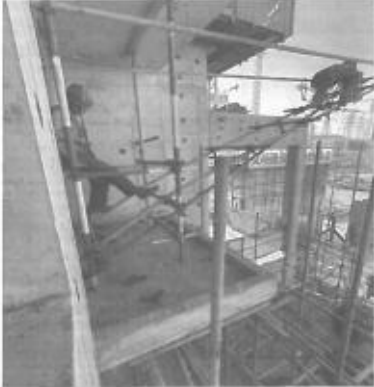
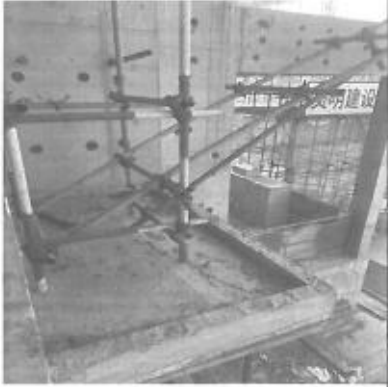
| 施工现场安全专项检查 | |
|---|---|
| 施工现场水平安全网挑架搭设，悬挑钢管变形（1天） | 整改责任人：何德适<br>复查人：张成尧 |

| <div>整改措施：</div> <div> 1、施工现场水平安全网挑架搭设，悬挑钢管变形的已进行更换；<br/> 2、1号楼东北角位置外侧风井已搭设水平安全网；<br/> 3、东地块施工现场基坑边塔吊电缆线已采取防护措施；<br/> 4、施工现场主楼结构层消防竖管已配备消防箱及水枪、水带；<br/> 5、材料堆放区加气块材料已采用防雨布进行苫盖；<br/> 6、施工现场个别主楼爬架外防护网片已严密封闭；<br/> 7、东地块3号楼施工操作层多层板已封闭到位。 </div> | |

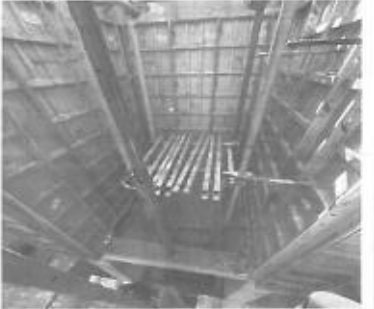
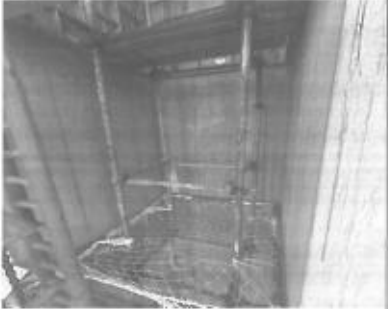
| 施工现场安全专项检查 | |
|---|---|
| 1号楼东北角位置外侧风井未搭设水平安全网（1天） | 整改责任人：何德适<br>复查人：张成尧 |

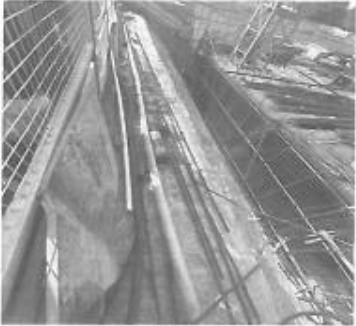
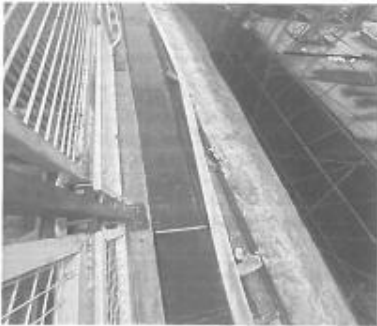
| 施工现场安全专项检查 | |
|---|---|
| 东地块施工现场基坑边塔吊电缆线未采取防护措施（1天） | 整改责任人：张玉才<br>复查人：张成尧 |

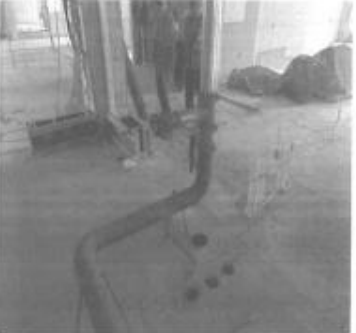
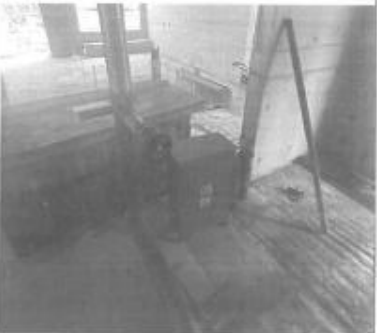
| <div>施工现场主楼结构层消防竖管未配备消防箱及水枪、水带（1天）</div> | <div>整改责任人：张自军<br/>复查人：张成尧</div> |

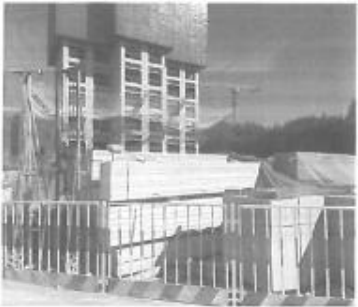
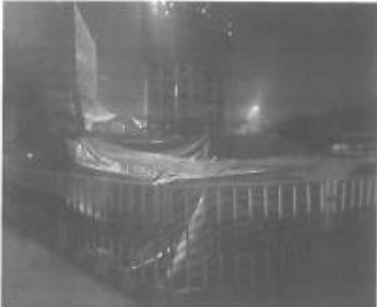
| <div>材料堆放区加气块材料未采用防雨布进行苫盖（1天）</div> | <div>整改责任人：张自军<br/>复查人：张成尧</div> |

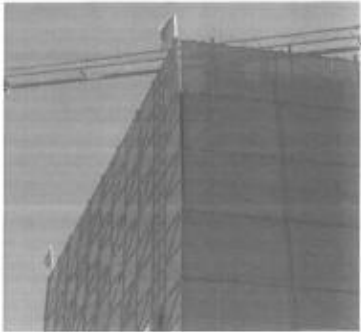
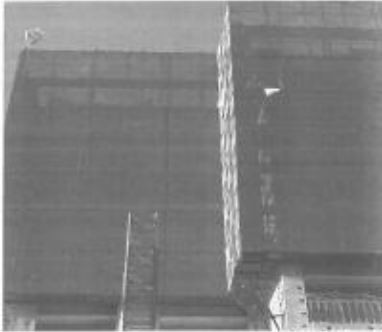
| <div>施工现场个别主楼爬架外防护网片封闭不严，有较大缝隙（2天）</div> | <div>整改责任人：傅阳<br/>复查人：张成尧</div> |

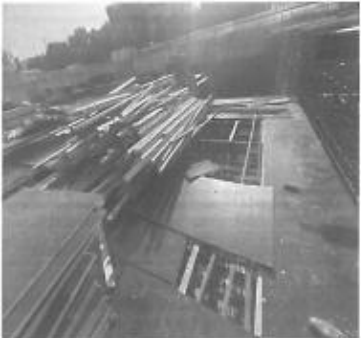
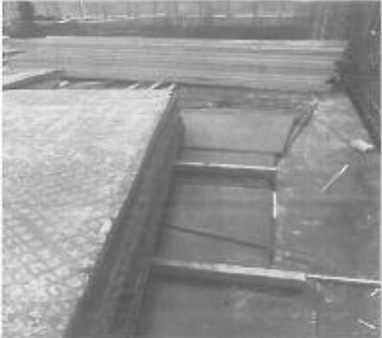
| 东地块3号楼施工操作层多层板未封闭到位（1天） | <div>整改责任人：张玉才</div> <div>复查人：张成尧</div> |

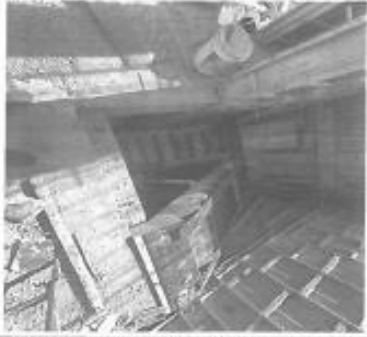
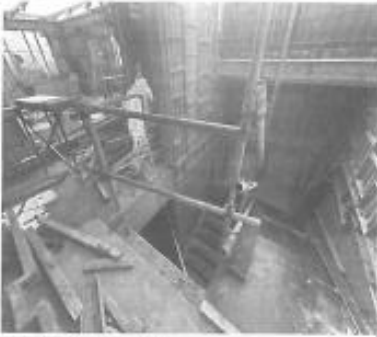
| <div> </div> <div> <div>东地块配电箱悬挂在外架上，且电缆线未采用绝缘挂钩进行张挂（1天）</div> <div> <div>整改责任人：张玉才</div> <div>复查人：张成尧</div> </div> </div> | |

| <div> <div>整改措施：</div> <div> 1、施工现场空调板位置斜放的立杆、简易板凳、多层板、钢管等材料需时进行清理，避免材料不慎坠落砸伤人员造成安全事故的发生； 2、施工现场室外电梯电缆线破皮、老化问题严重的及时进行更换，保障施工现场用电安全，及人员安全； 3、施工现场作业层楼梯间安全防护缺失，及时安排架子工进行铺设，避免人员在上下楼梯时不慎跌落，在作业层没有楼梯的，劳务分包单位应设置挂梯，使施工人员能够正常上下楼，禁止违章操作； 4、东地块应安排专业电工加强每日巡视、检查，对电缆线拖地、私拉乱接、一闸多机、未进行接地的及时落实整改，并如实填写巡检记录； 5、施工现场禁止使用不符合要求的简易操作平台，如经发现立即进行拆除处理， </div> </div> | |

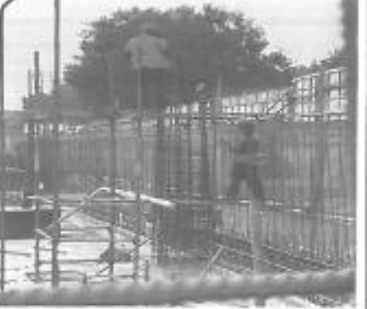
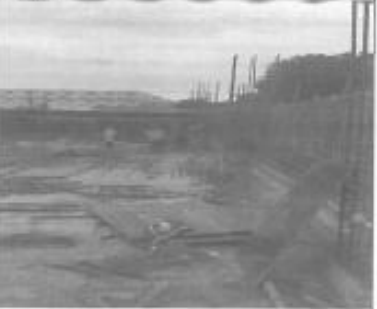
| <div> <div>东地块操作平台搭设不规范，且高处作业人员未系挂安全带（1天）</div> <div> <div>整改责任人：张玉才</div> <div>复查人：张成尧</div> </div> </div> | |

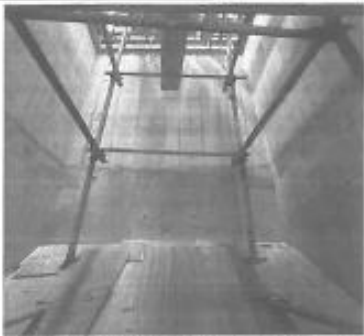
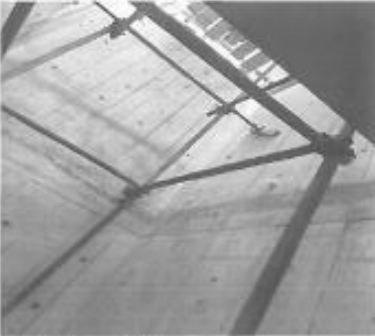
| <div> <div>施工现场电梯井脚手架倾斜，未使用连墙件进行加固处理（1天）</div> <div> <div>整改责任人：张玉才</div> <div>复查人：张成尧</div> </div> </div> | |

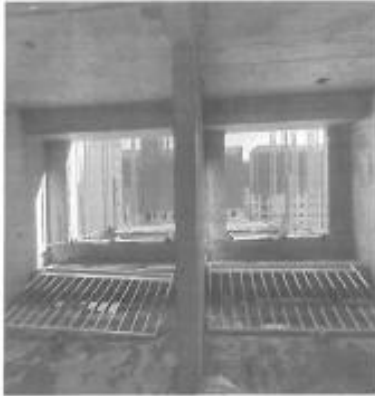
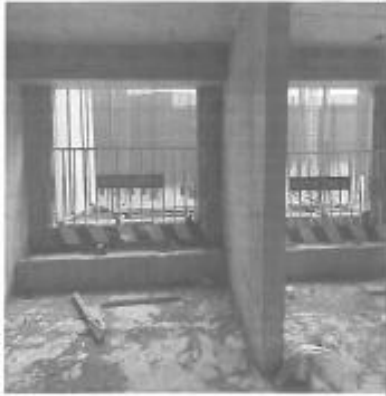
| 施工安全联合检查 | |
|---|---|
| 施工电梯接料平台未搭设完成，飘窗位置定型防护已进行拆除（1天） | 整改责任人：何德远<br>复查人：张成尧 |

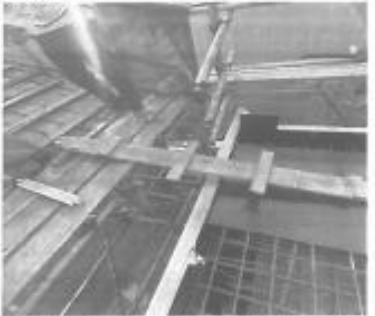
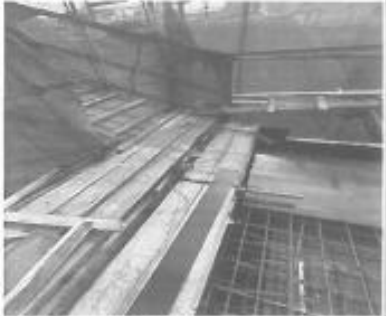
| 施工安全联合检查 | |
|---|---|
| 东地块施工现场临时通道较狭窄，存在安全隐患（1天） | 整改责任人：张玉才<br>复查人：张成尧 |

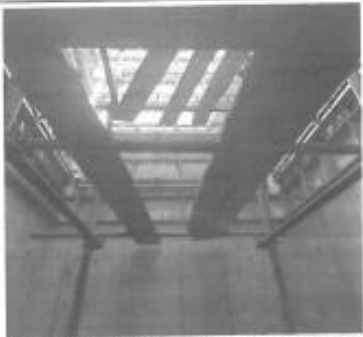
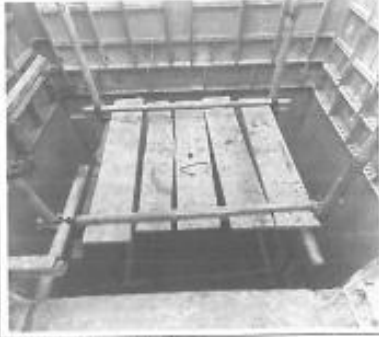
| 施工安全联合检查 | |
|---|---|
| 现场电梯井作业层操作平台脚手板未进行满铺且两端未进行加固（1天） | 整改责任人：何德远<br>复查人：张成尧 |

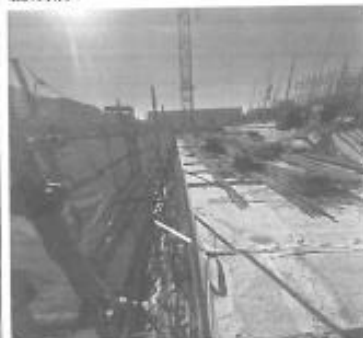
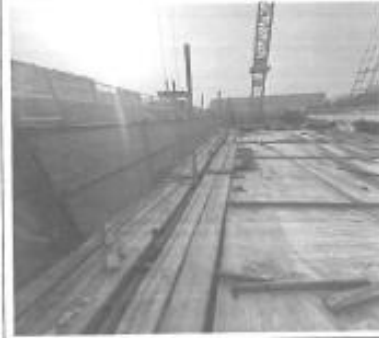
| <div>东地块施工现场 2 号酒店东侧临边防护缺失（2 天）</div> <div> <div>整改责任人：张玉才</div> <div>复查人：张成尧</div> </div> | |

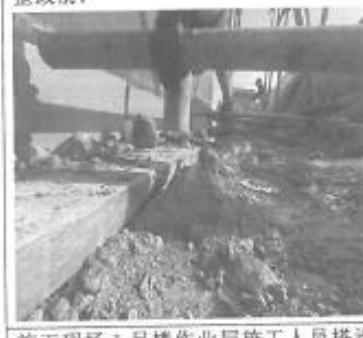
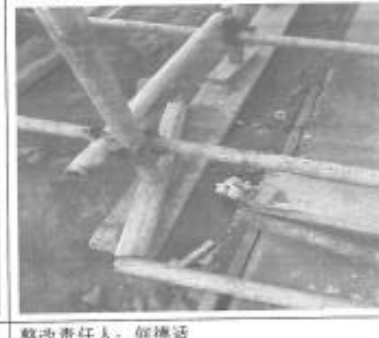
| <div>施工现场 9 号配套楼西侧外架立杆悬空（1 天）</div> <div> <div>整改责任人：张自军</div> <div>复查人：张成尧</div> </div> | |

| 整改要求：<br>1、飘窗位置拆除的防护进行恢复；<br>2、东地块施工现场临时通道进行扩宽，并设置扶手；<br>3、施工现场电梯井内侧铝模拼装脚手板进行满铺；<br>4、施工现场临边防护进行搭设；<br>5、施工现场9号配套楼西侧外架悬空立杆落地设置；<br>6、施工现场1号楼作业层施工人员搭设简易操作平台进行拆除处理，并使用门式脚手架进行施工；<br>7、现场各主楼施工升降机，各楼层运送材料完成后，接料平台防护门进行关闭。 | |

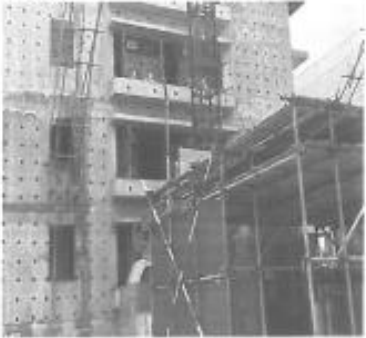
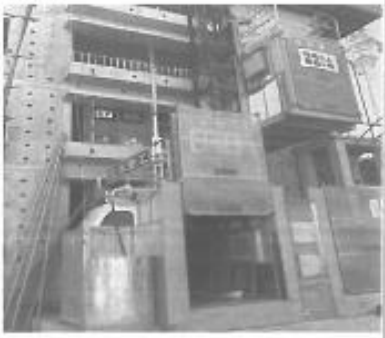
| 现场施工电梯接料平台防护门未关闭（1天） | 整改责任人：张自军<br>复查人：张成尧 |

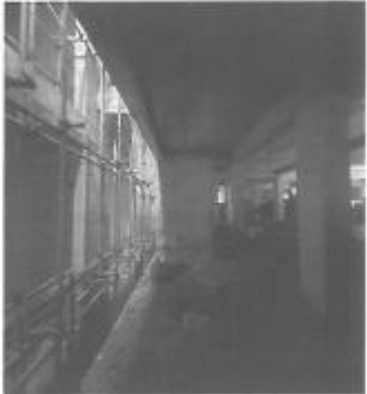
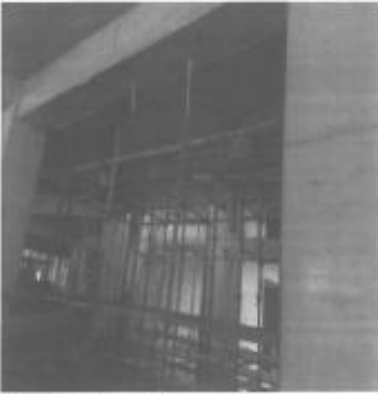
| 施工现场安全专项检查 | |
|---|---|
| 施工升降机基础平台下方未采用轮扣脚手架回顶做为加强措施（1天） | 整改责任人：何德透<br>复查人：张成尧 |

| 整改措施：<br>1、施工升降机基础平台下方已采用轮扣脚手架回顶做为加强措施；<br>2、2号酒店主楼周边外架第一步水平步距大于1.5米，已安排人员进行钢管加设；<br>3、现场施工升降机接料平台脚手板存在较大缝隙，已安排人员用多层板进行全面封闭；<br>4、施工现场主楼地下室楼梯间防护栏杆下方已设置踢脚板；<br>5、车库5区西侧配电箱电缆线已进行悬挂保护；<br>6、西地块现场各主楼施工升降机专用箱，顶部已设防砸防护棚；<br>7、东地块电梯井搭设的钢管架已重新进行搭设。 | |

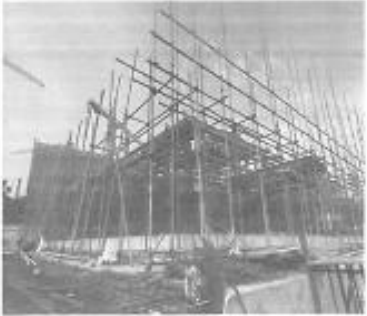
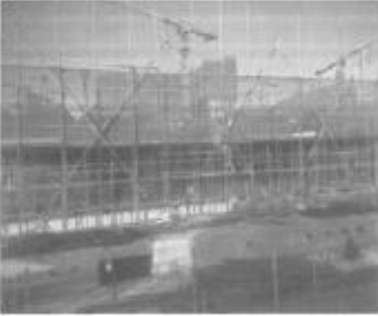
| 施工现场安全专项检查 | |
|---|---|
| 2号酒店主楼周边外架第一步水平步距大于1.5米（1天） | 整改责任人：张玉才<br>复查人：张成尧 |

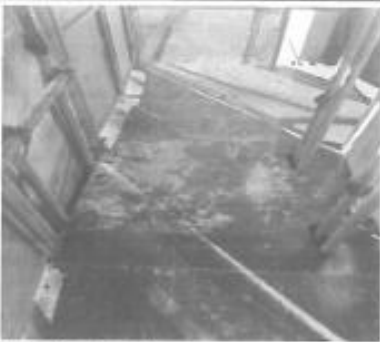
| 施工现场安全专项检查 | |
|---|---|
| 现场施工升降机接料平台脚手板存在较大缝隙（1天） | 整改责任人：张自军<br>复查人：张成尧 |

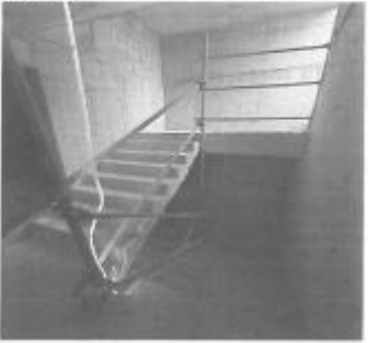
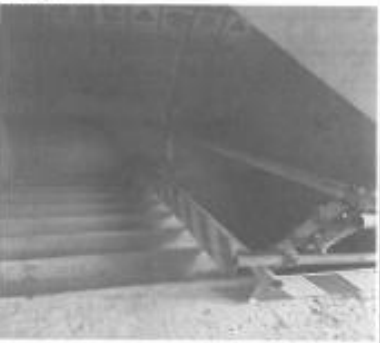
| <div> <div>施工现场主楼地下室楼梯间防护栏杆下方未设置踢脚板（1天）</div> <div> <div>整改前：</div> <div>整改后：</div> </div> </div> | |

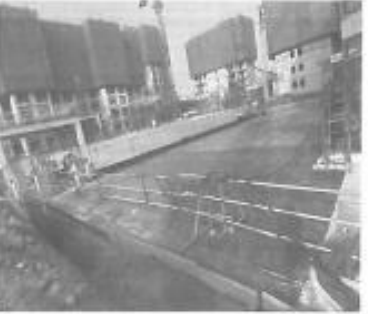
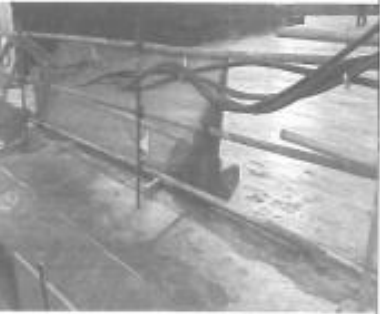
| <div> <div>车库5区西侧配电箱电缆线挂未采取安全防护措施（1天）</div> <div> <div>整改前：</div> <div>整改后：</div> </div> </div> | |

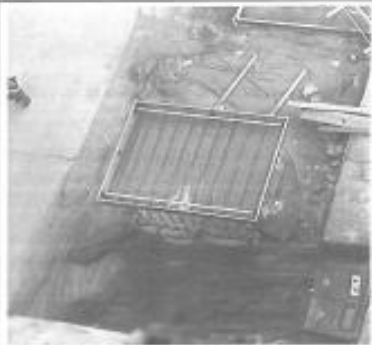
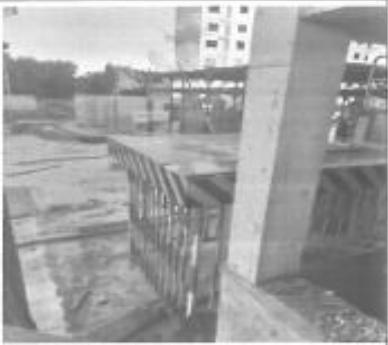
| <div> <div>西地块现场各主楼施工升降机专用箱，顶部未设防砸防护棚（2天）</div> <div> <div>整改前：</div> <div>整改后：</div> </div> </div> | |

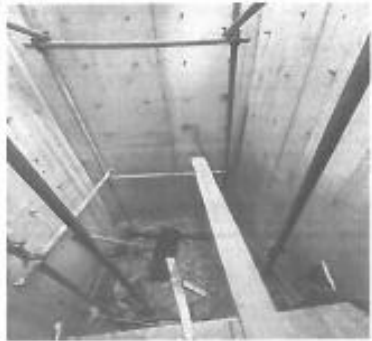
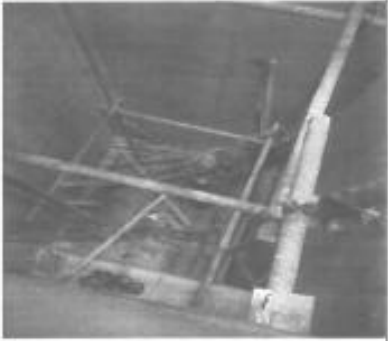
| 东地块电梯井搭设的钢管架不符设计及规范要求（2天） | 整改责任人：张玉才<br>复查人：张成尧 |

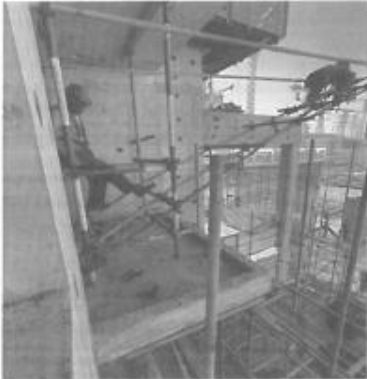
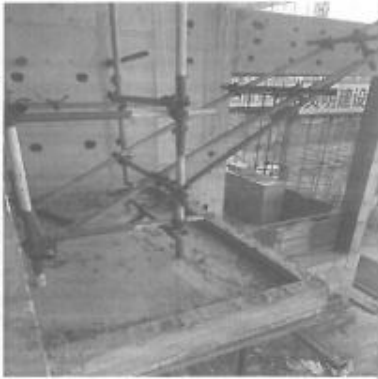
| 施工现场安全检查 | |
|---|---|
| 施工现场水平安全网挑架搭设，悬挑钢管变形（1天） | 整改责任人：何德适<br>复查人：何辉 |

| <div> <div>整改措施：</div> <div> <div>1、施工现场水平安全网挑架搭设，悬挑钢管变形的已进行更换；</div> <div>2、1号楼东北角位置外侧风井已搭设水平安全网；</div> <div>3、施工现场主楼结构层内损坏灭火器立即更换；</div> <div>4、电梯井内水平网垃圾及时清理；</div> </div> </div> | |

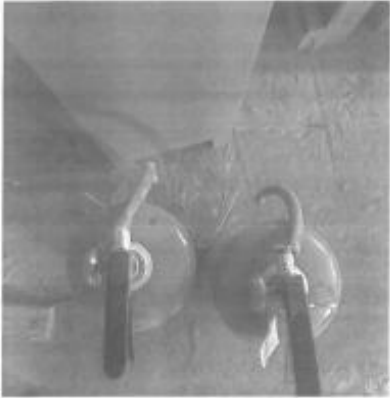
| 施工现场安全检查 | |
|---|---|
| 施工现场主楼结构层个别灭火器损坏（1天） | 整改责任人：何德适<br>复查人：何辉 |

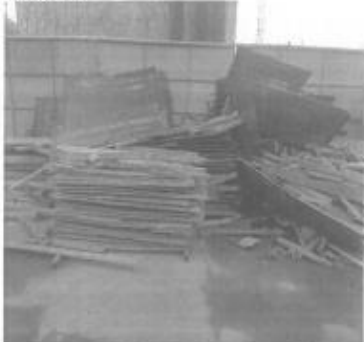
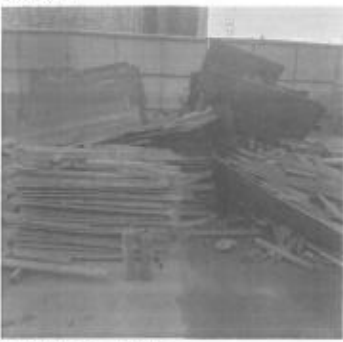
| 施工安全联合检查 | |
|---|---|
| 施工现场模板堆放处缺少灭火器（1天） | 整改责任人：何德适<br>复查人：何辉 |

| <p>整改措施：</p> <ol style="list-style-type: none"><li>1、施工现场模板堆放处配备灭火器；</li><li>2、施工现场楼内孔洞及时封闭；</li><li>3、施工现场作业层楼梯间安全防护缺失，及时安排架子工进行搭设，避免人员在上下楼梯时不慎跌落；</li></ol> | |

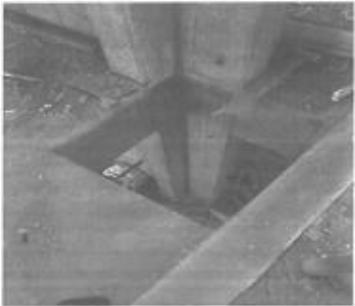
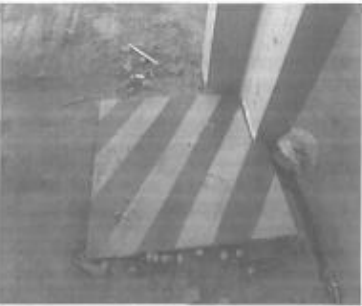
| 施工安全联合检查 | |
|---|---|
| 施工现场楼内个别空洞防护缺失（1天） | 整改责任人：何德适<br>复查人：何辉 |

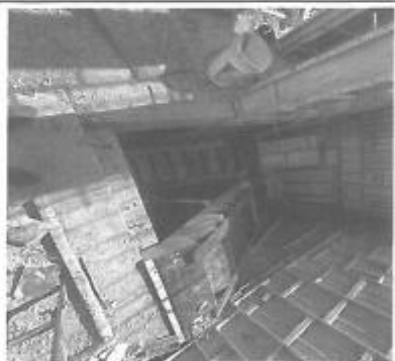
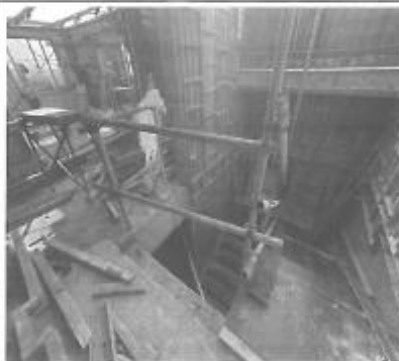
| 施工安全联合检查 | |
|---|---|
| 施工现场作业层楼梯间安全防护缺失（1天） | 整改责任人：何德适<br>复查人：张成尧 |

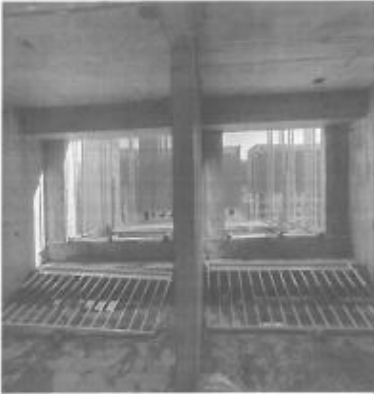
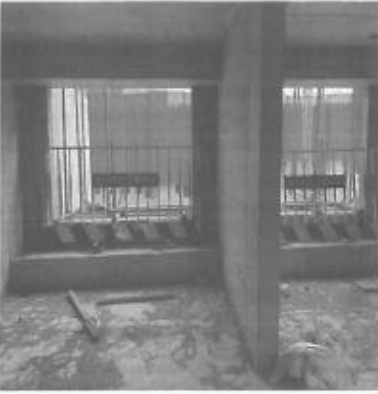
| 施工安全联合检查 | |
|---|---|
| 施工电梯接料平台未搭设完成，飘窗位置定型防护已进行拆除（1 天） | 整改责任人：何德适<br>复查人：何辉 |

| 整改要求：<br>1、飘窗位置拆除的防护进行恢复；<br>2、施工现场楼内拖地电缆线进行防护；<br>3、施工现场电梯井内侧铝模拼装脚手板进行满铺；<br>4、施工现场1号楼作业层施工人员搭设简易操作平台进行拆除处理，并使用门式脚手架进行施工； | |

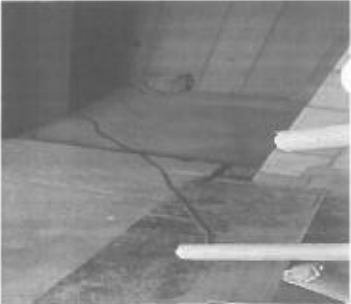
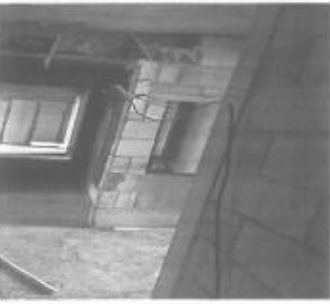
| 施工安全联合检查 | |
|---|---|
| 施工现场楼内电缆线拖地（1 天） | 整改责任人：何德适<br>复查人：何辉 |

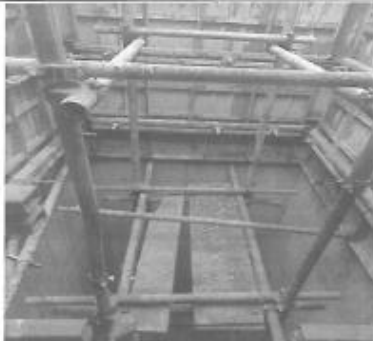
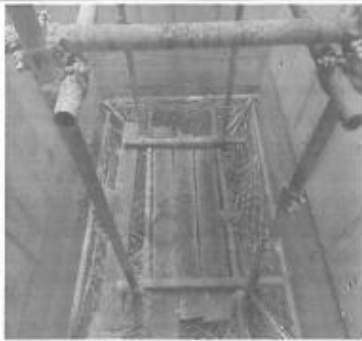
| 施工安全联合检查 | |
|---|---|
| 现场电梯井作业层操作平台脚手板未进行满铺且两端未进行加固（1 天） | 整改责任人：何德适<br>复查人：何辉 |

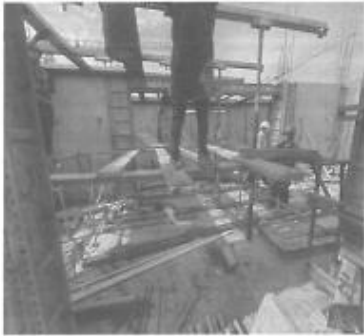
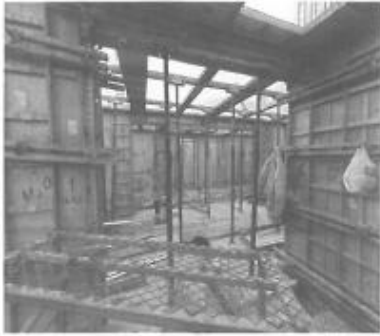
| 施工现场1号楼作业层施工人员搭设简易操作平台，且基础不稳（1天） | 整改责任人：何德适<br>复查人：张成尧 |

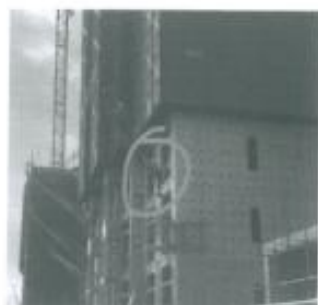
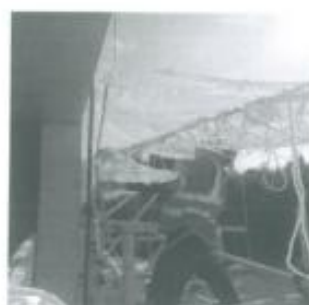
9、对现场水平安全网搭设人员系挂安全带情况进行整改。

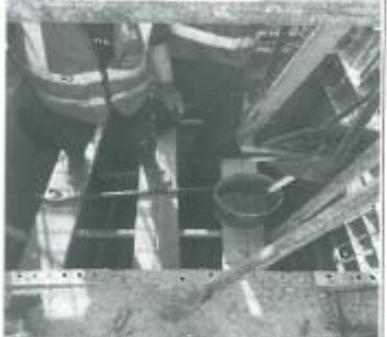
| 电梯井内铝模安装人员未系挂安全带，操作平台脚手板未进行满铺且未固定牢 | 东地块操作平台搭设不规范，使用方木、方钢管架设在外架上，高度超过2米的高处作业人员未系挂安全带、安全绳 |

电梯井内铝模施工操作平台已满铺脚手板

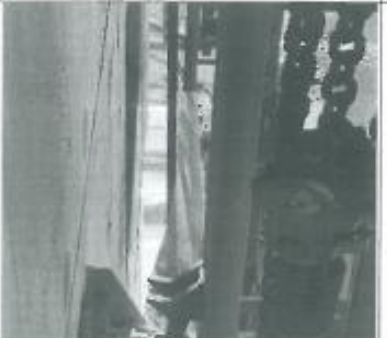
| 施工现场各主楼入户的临水管位置，爬架翻板无法正常放下 | 施工现场2号楼爬架最上端转角处外侧防护网片存在较大缝隙 |

临时水管位置爬架翻板已正常放下

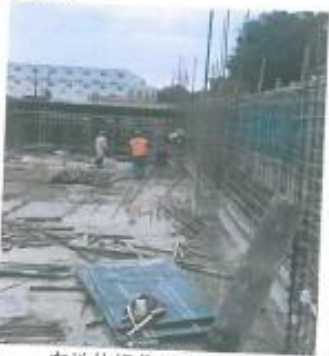
问题 5、

东地块操作平台已拆除

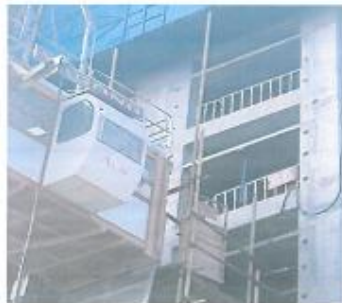
问题 10、

飘窗位置定型防护已进行加固

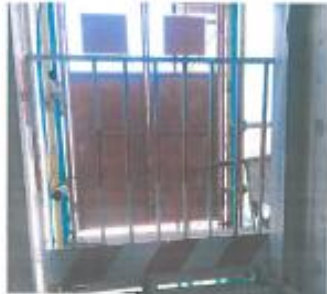
问题 4、

升降机接料平台。未搭设坡道的一侧已安装定型防护

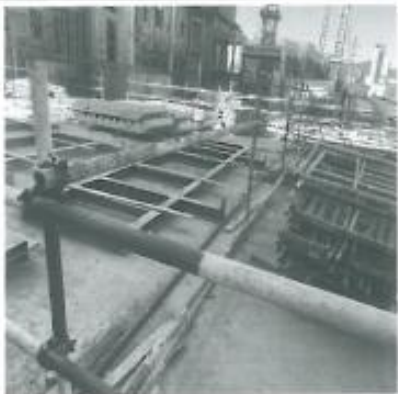
| 1 | | 施工现场厂区内防护栏杆未张挂密目安全网 | 杨志强<br>张成尧 | 两天 |

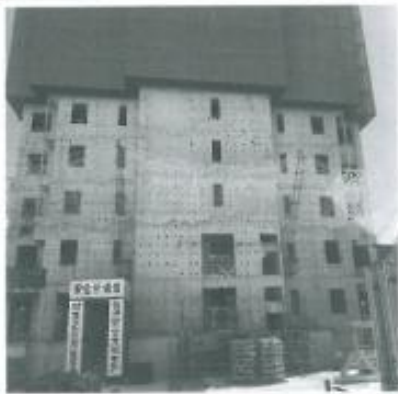
| 2 | | 施工现场主楼低于1.2米的窗洞口未加设钢管防护 | 杨志强<br>张成尧 | 两天 |

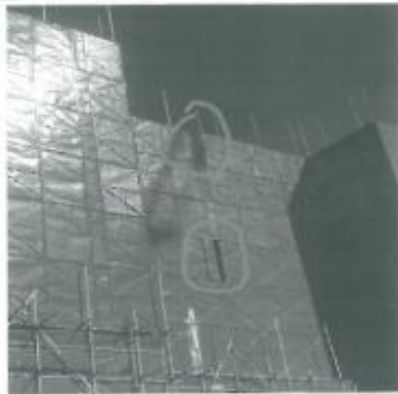
| 3 | | 因大风天气导致爬架外防护网片局部封闭不严 | 杨志强<br>张成尧 | 一天 |

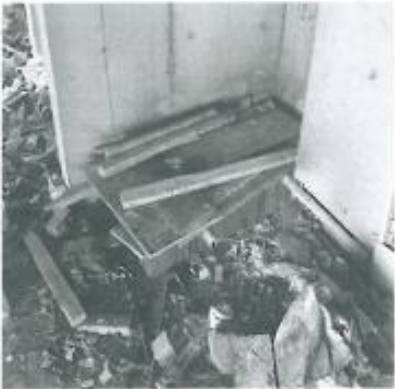
| 4 | | 施工现场个别出料口盖板未及时进行恢复 | 杨志强<br>张成尧 | 一天 |

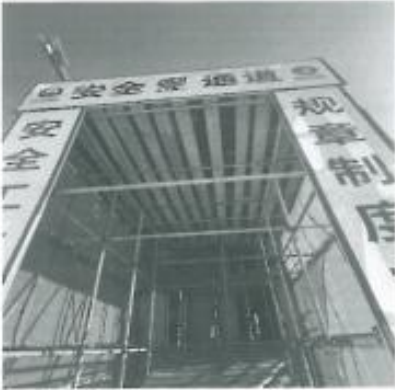
| 6 | | 施工现场安全通道上方脚手板未进行满铺 | 杨志强<br>张成尧 | 一天 |

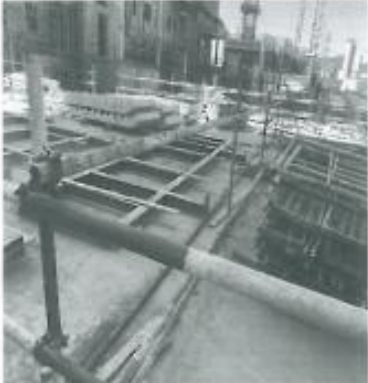
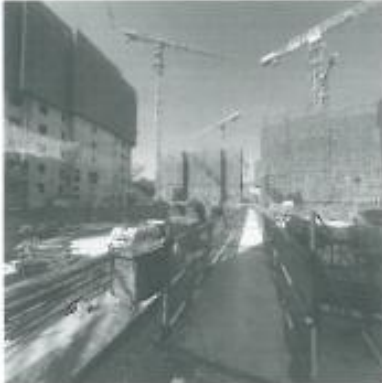
| 施工现场厂区内防护栏杆未张挂密目安全网（2天） | | 整改责任人：杨志强 | |

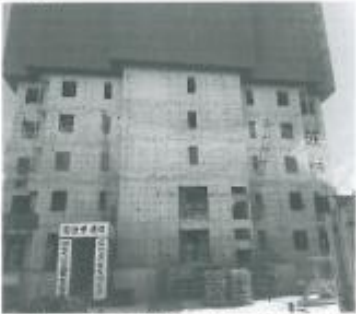
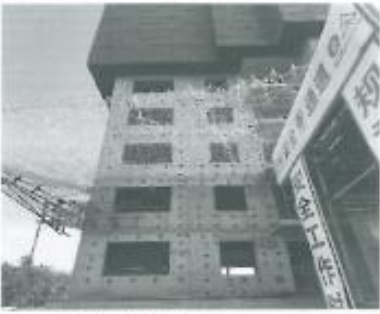
| <div> <div>施工现场主楼低于 1.2 米的窗洞口未加设钢管防护（2 天）</div> <div>整改责任人：杨志强</div> </div> | |

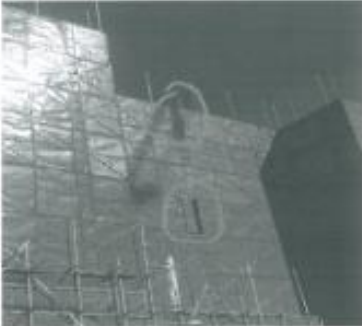
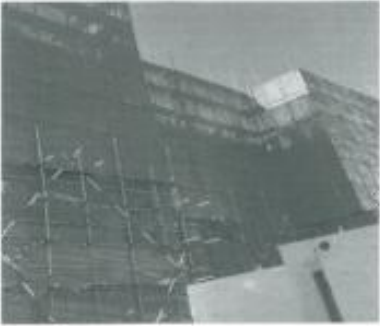
| <div> <div>因大风天气导致爬架外防护网片局部封闭不严（1 天）</div> <div>整改责任人：杨志强</div> </div> | |

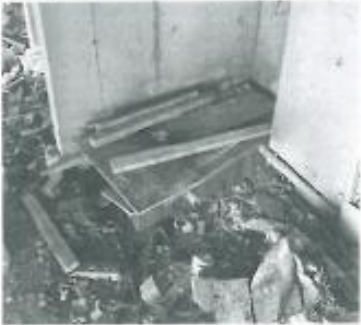
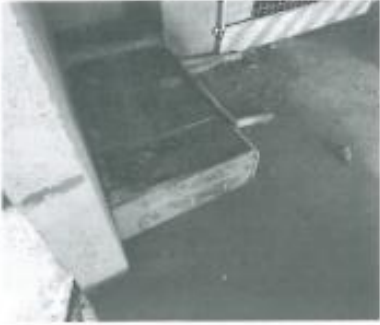
| <div> <div>施工现场个别出料口盖板未及时进行恢复（1 天）</div> <div>整改责任人：杨志强</div> </div> | |

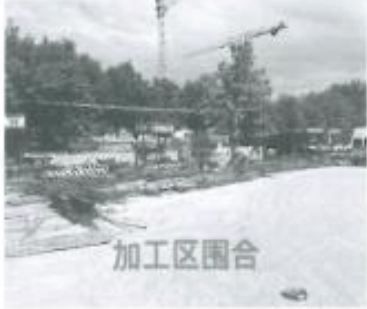
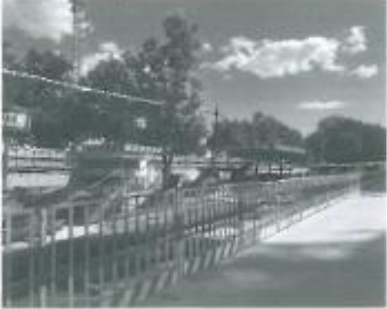
| 钢筋加工区未采用定型防护进行围合（1天） | | 整改责任人：杨志强 | |

| <p>整改要求：</p> <p>1、施工现场应进行区域划分，材料分区码放，并采用密目安全网进行张挂，使施工现场文明施工状态得以体现；</p> <p>2、施工现场主楼内低于 1.2 米的窗洞口应安排人员加设一道钢管防护，并将其固定牢靠，保障施工现场人员安全；</p> <p>3、由于大风天气导致爬架外防护网片局部封闭不严，及时安排人员将吹开的防护网片绑扎牢固，避免因大风天气持续进行导致防护网片吹落，造成安全事故的发生；</p> <p>4、施工现场各主楼内楼梯口防护、电梯井口防护及电梯井内张挂安全平网或搭设硬防护、预留洞口防护、坑井防护等应随着楼层提升及时跟进搭设；</p> <p>5、施工现场安全通道脚手板应进行满铺，保障施工现场人员进出主楼安全可靠；</p> <p>6、首层水平安全网张挂施工，专职安全管理人员应加强巡视检查，督促施工人员正确佩戴安全帽、系挂安全带等劳动防护用品，保障施工现场高处作业人员安全。</p> | |

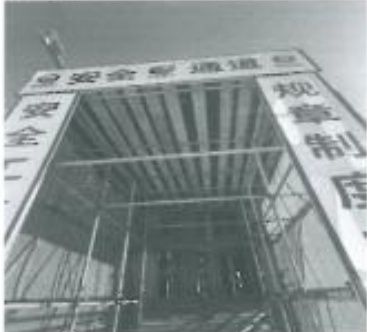
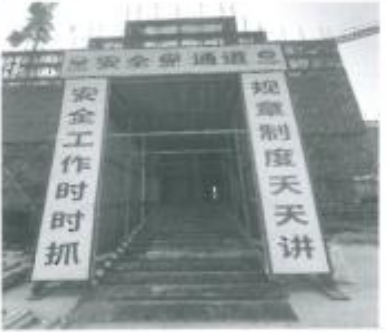
| 施工现场安全通道上方脚手板未进行满铺（1天） | | 整改责任人：杨志强 | |

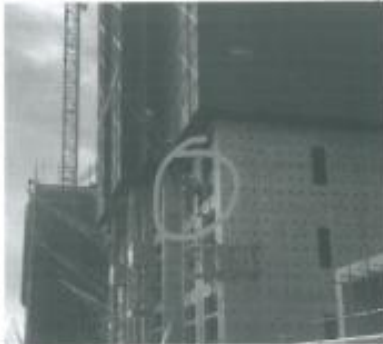
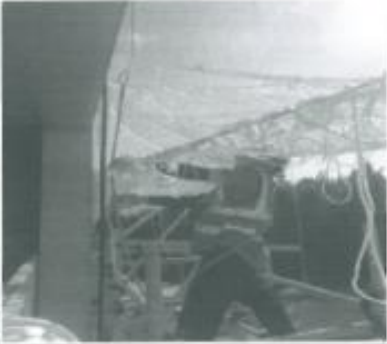
| 首层水平安全网张挂施工，个别施工人员未正确佩戴安全带（1天） | | 整改责任人：杨志强 | |
